Befaringsnotat – Nera/Fåa ved Fåvang kirke.

Uværet 9-10/9-24.

Ringebu kommune

Møtedato: 16.10.24

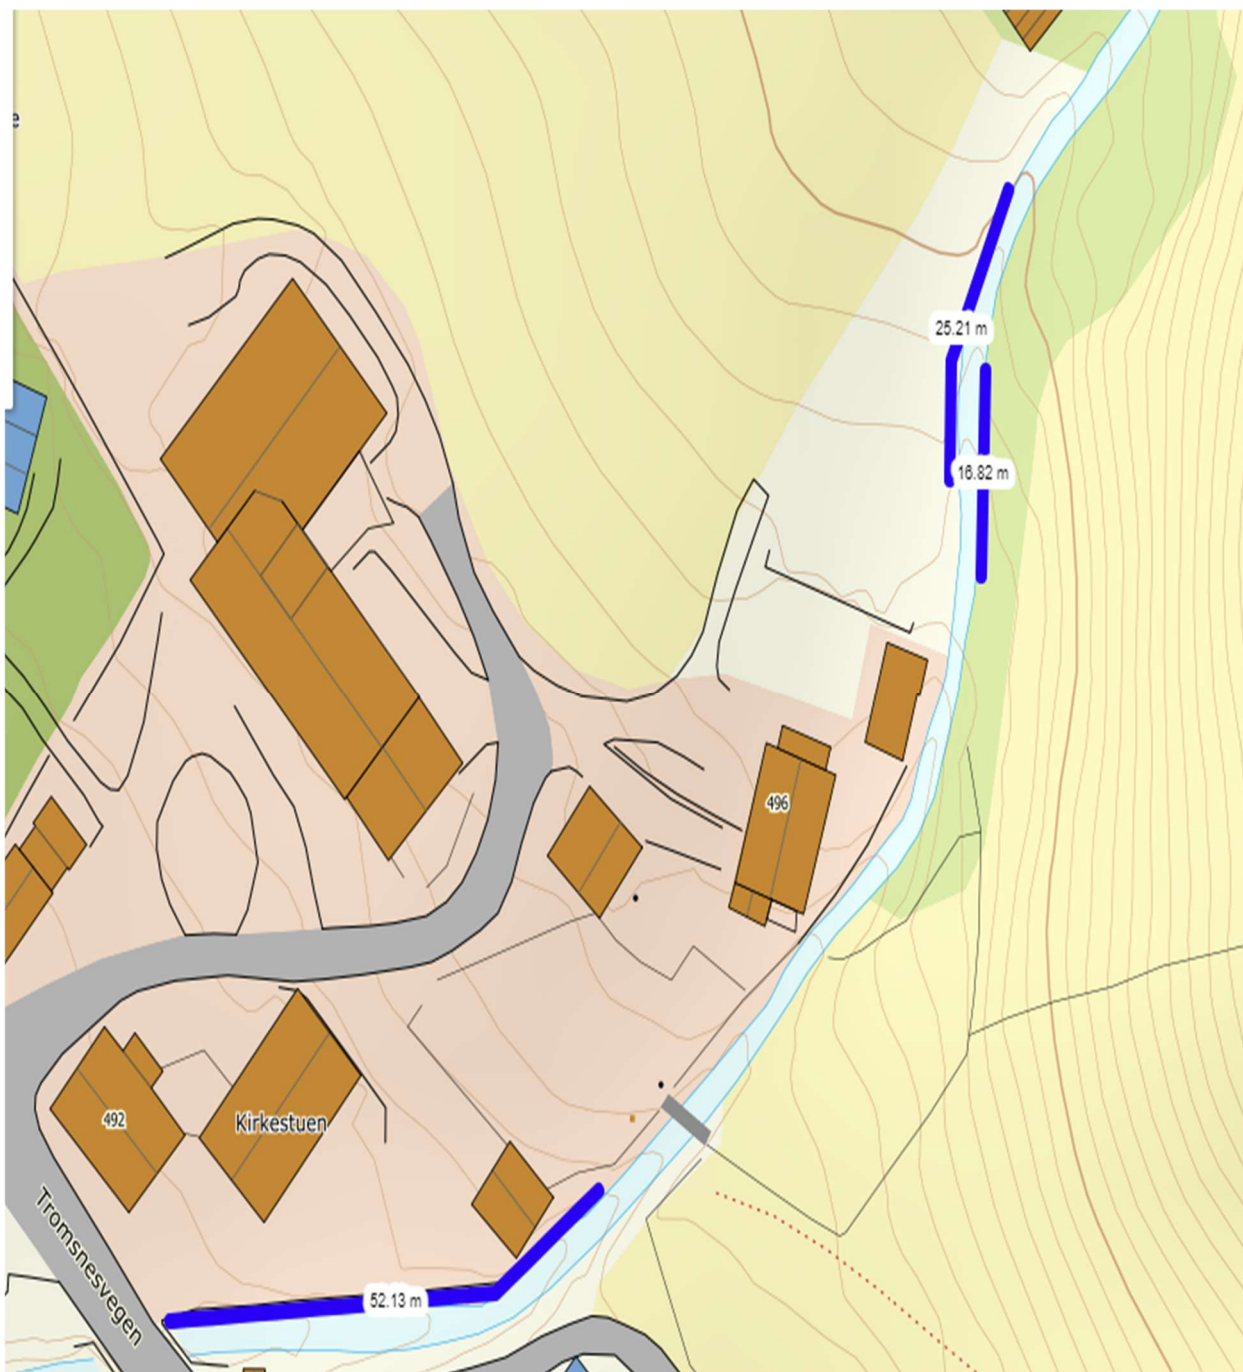
Figur 1: Nedre strekning mellom Tromsnesvegen og forbi bolig nr. 496, hentet fra www.norgeskart.no

Når det gjelder Tromsnesvegen 496, er det mye løs masse inntil bebyggelse på gårdsplassen. Elva laget delvis nytt elveløp over gårdsplassen. Bebyggelse er ikke direkte skadet. Tilstand på mur langs elvas høyre side (sett nedover) forbi Kirkestuen og hus 492 er usikker. Her anbefales det lages ny sikring på ca. 40m totalt. Tilstand på mur forbi kirkestuen er usikker. Lengde på mur ca. 50m.

Elveløpet bør ryddes for løs masser, fra Tromsnesvegen og opp forbi nr 496. Støttemur på høyre side sett medstrøms mot Kirkestuen, bør også vurderes om den tåler en flom til. Ellers standard erosjonssikring i sidene (se sikringshåndboka). Kulvert under vegen burde også renskes for masser.

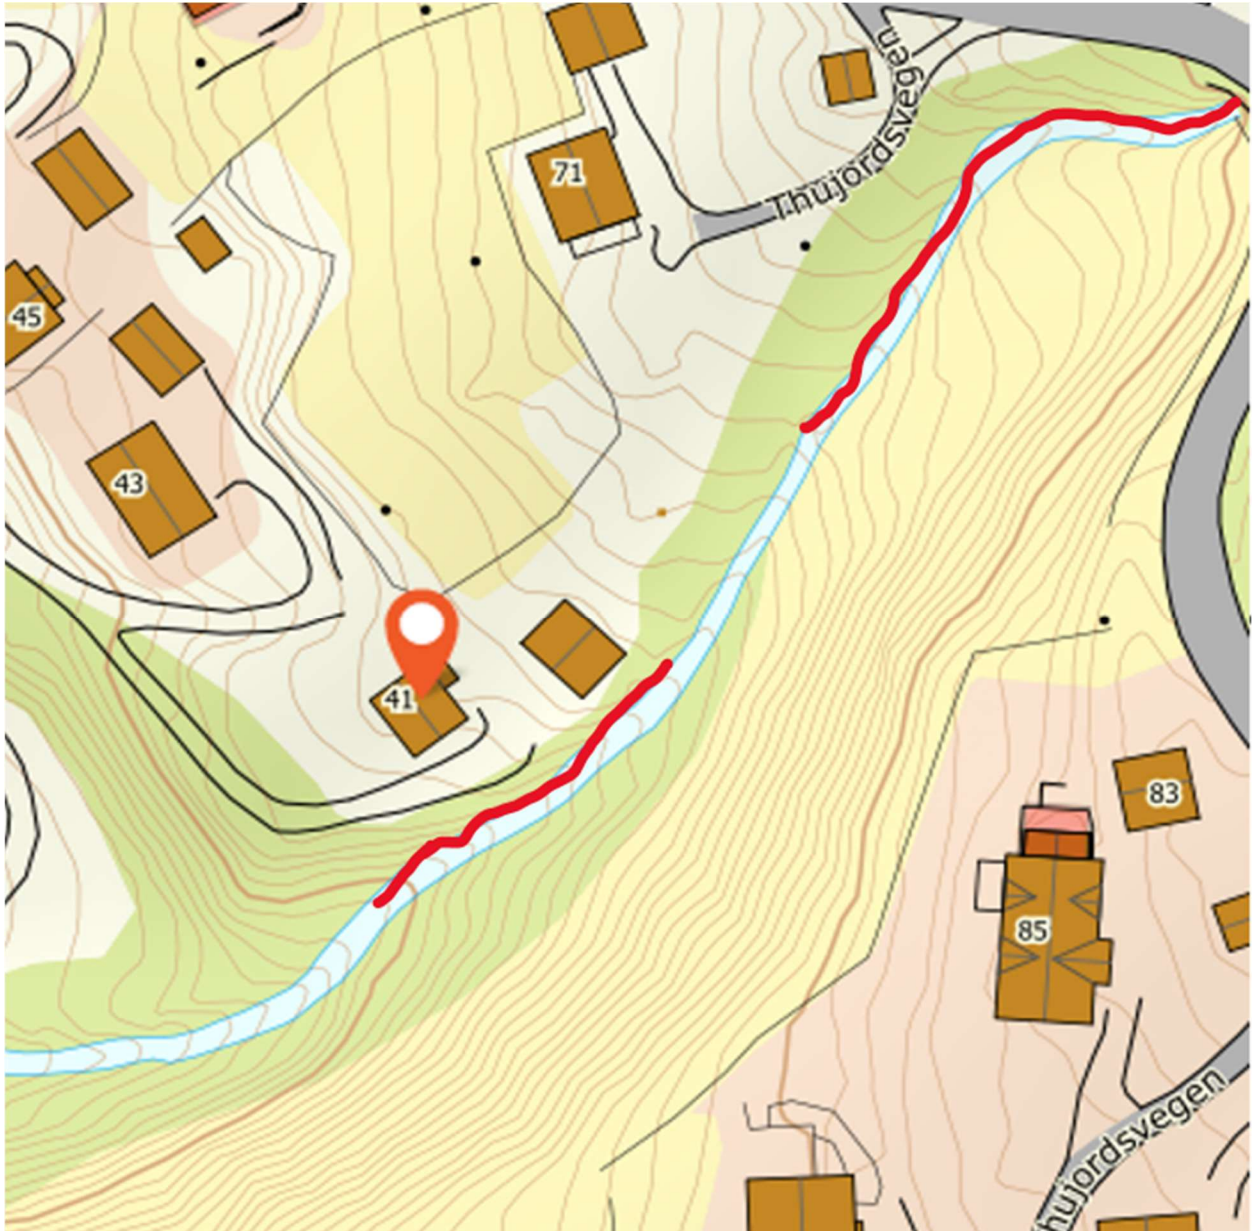
Figur 2: Øvre strekning, mellom Thujordsvegen og bolig nr. 41. Hentet fra www.norgeskart.no

Brua/kulverten på den kommunale veien Thujordsvegen er totalt ødelagt. Det er tydelige skader, særlig på høyre side av elva, fra den ødelagte brua ved Thujordsvegen og strekningen ned til bolig Thujordsvegen 41. Ikke tydelige store skader på selve byggene, men flomvann og løs masser har tatt vei over flere eiendommer, og det har vært kraftig erosjon de første 50+ meterne fra brua og nedover. Erosjon og utglidninger i den bratte elveskråningen rett ved hus 41.

Nedstrøms der elva krysser Thujordsvegen og ned til nr 41, burde bekkeløpet reetableres da dette er fullt av løs-masser og elva har delvis lagd seg nytt løp. Det er viktig at sikringen og ny kulvert blir utført sånn at det ikke blir nye skader i ettertid.

-Her kan det vurderes noen terskler for å bremse hastigheten på vannet. Skråninger på høyre side mot bebyggelsen plastres. Forbi bolig nr. 41 har noe av den gamle plastringen inn mot huset fått skader som burde repareres. Her foreslås det å plastre/mure. Lengde ca. 30m.

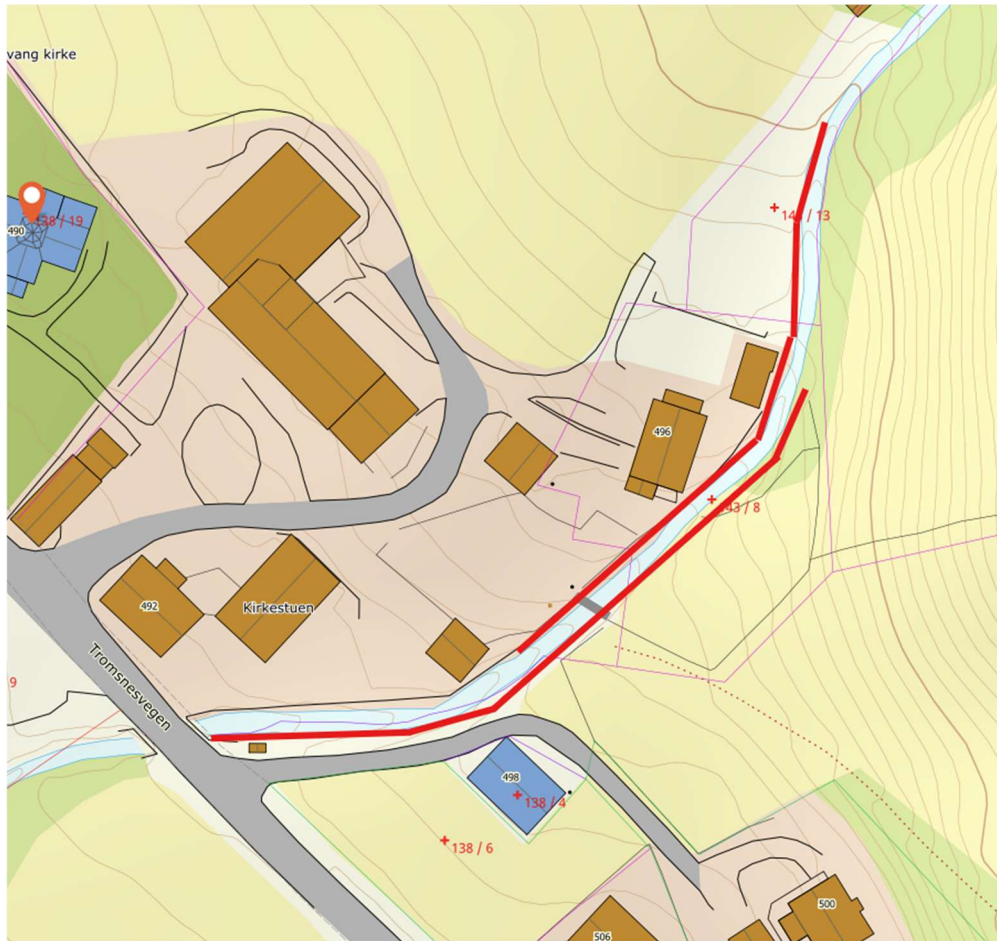
Figur 3: Skissert strekning på nedre del hvor det kan være aktuelt med krisetiltak. Hentet fra www.norgeskart.no

Oppstrøms nr 496 mener NVE det bør gjøres tiltak så elva ikke bryter igjennom på nytt på høyre side ut på jordet. Hvis dette skjer kan elva lage seg nytt løp, og nye skader kan oppstå på hus og gårdstun. I tillegg ligger kirkegården i faresonen. Foreslåtte tiltak er at svingen forsterkes med økt høyde og erosjonssikres og ny erosjonssikring etableres på begge sider videre nedover (se sikringshåndboka).

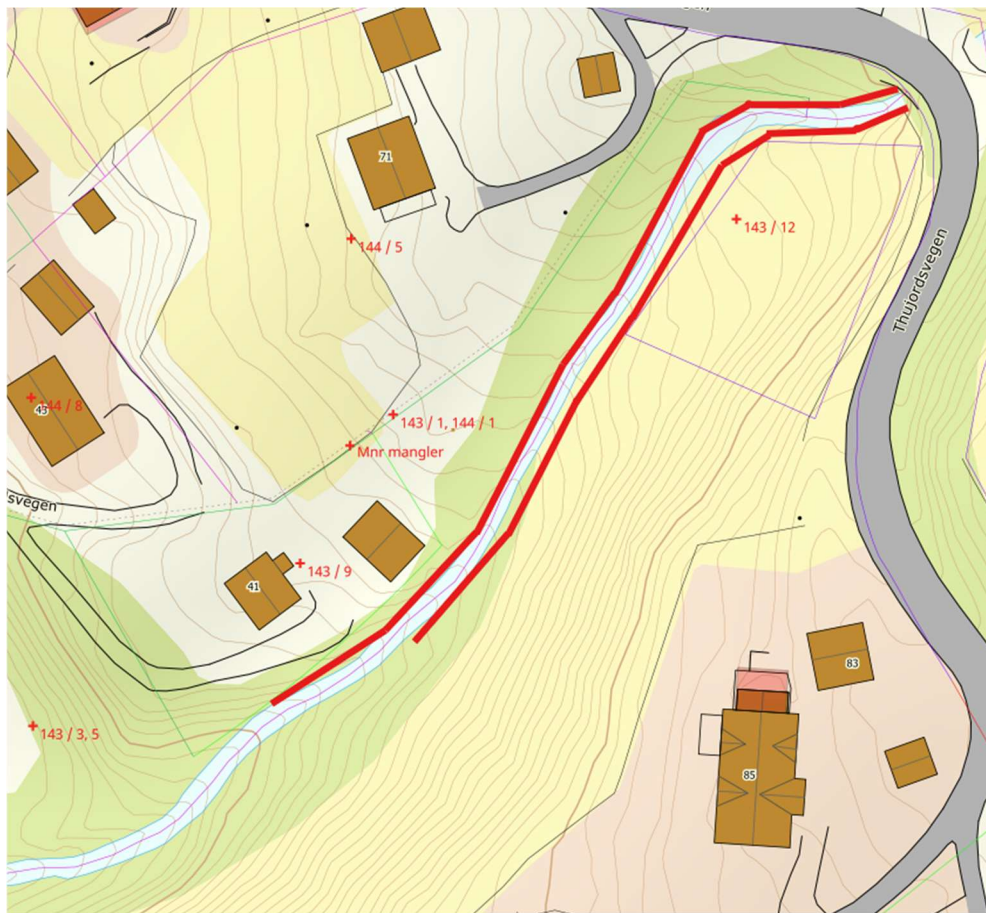
Figur 4: Skissert strekning på øvre del hvor det kan være aktuelt med krisetiltak. Hentet fra www.norgeskart.no

Når kommunen skal reetablere Thujordvegen anbefaler NVE et det lages ei skikkelig bru med god kapasitet til både flomvann og betydelige mengder løsmasser og at det etableres god erosjonssikring inn mot brukar/inntak.

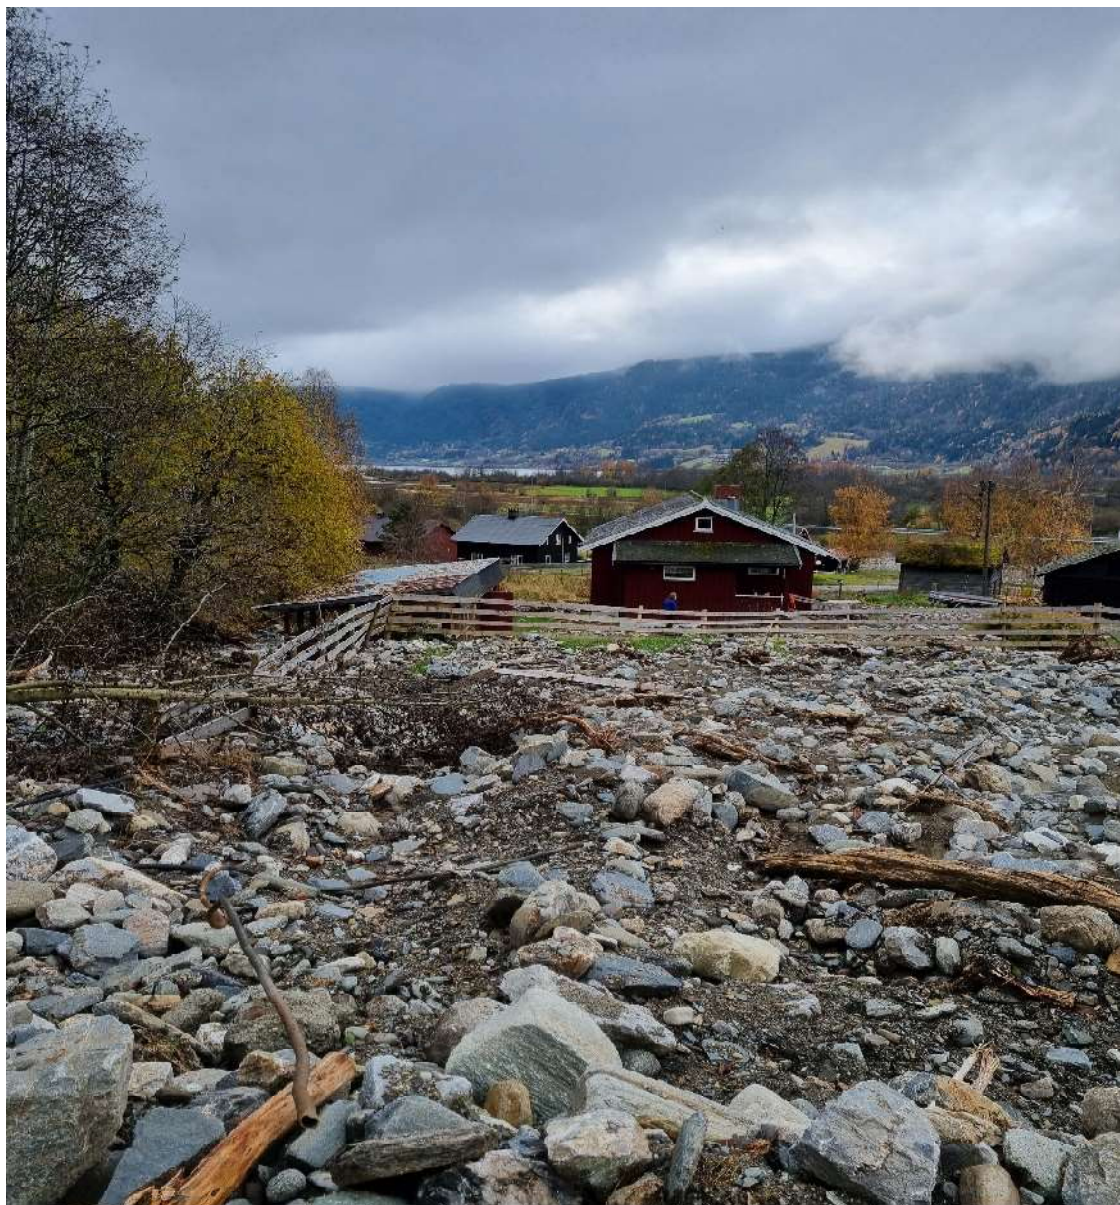
Figur 5: Bilde1 Elva har lagd seg nytt løp over gårdsplassen til nr. 496. Foto: NVE 16.10.24

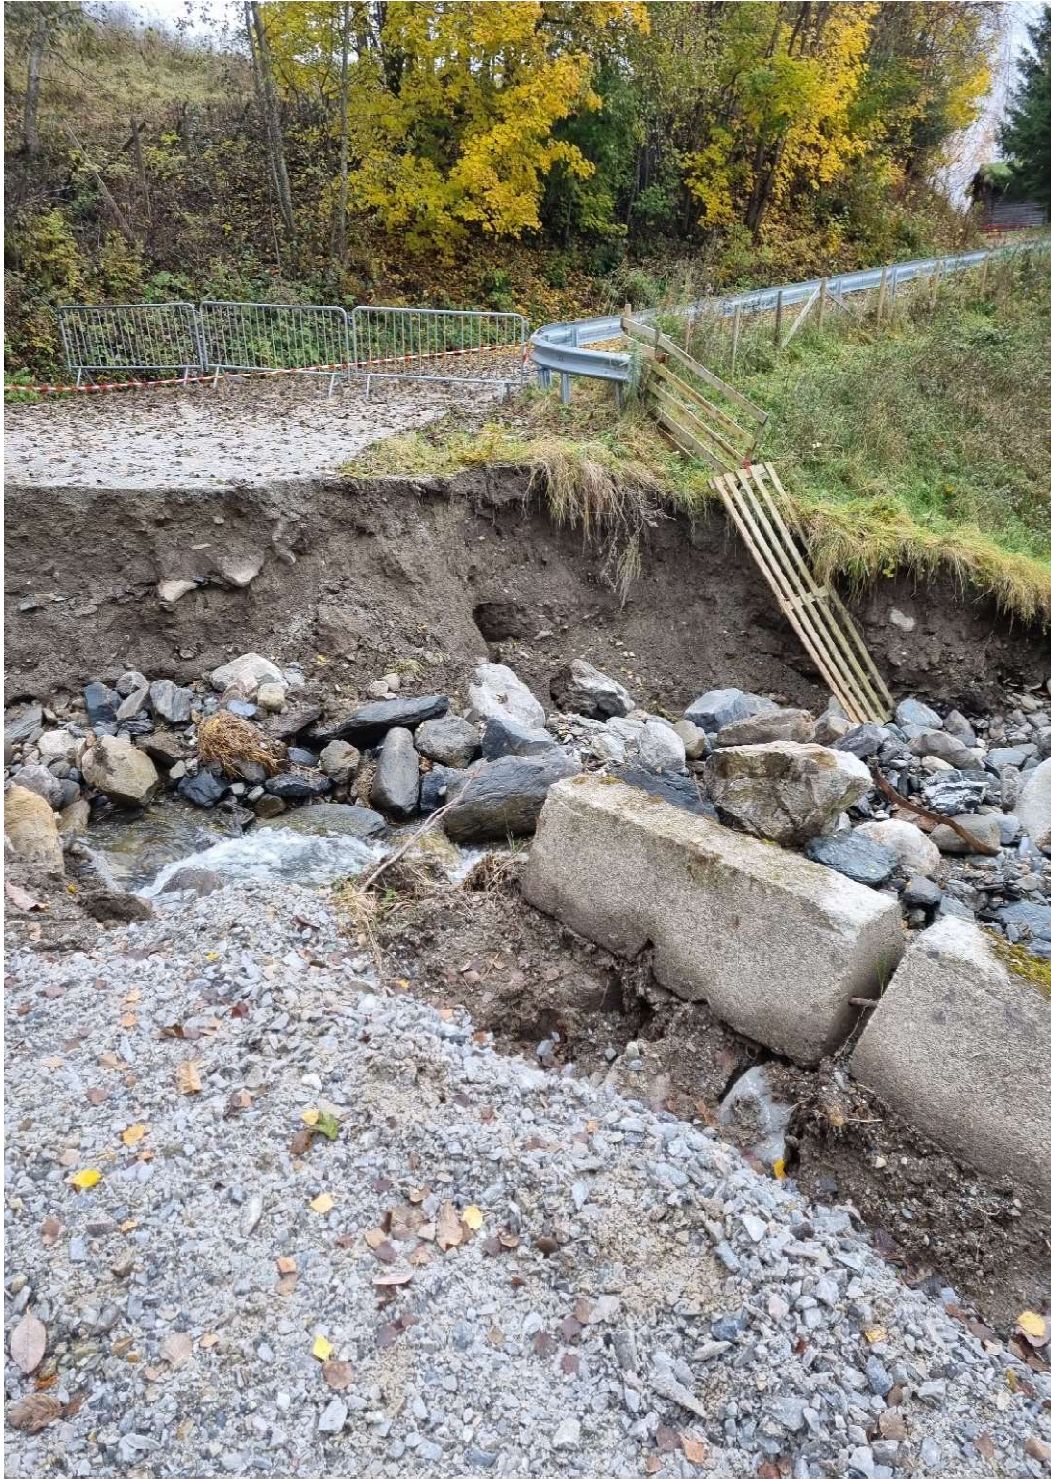
Figur 6: Bilde 2: Kulvert i Thujordsvegen har blitt vasket bort. Viktig at ny sikring samstemmer med ny kulvert Foto: NVE 16.10.24.

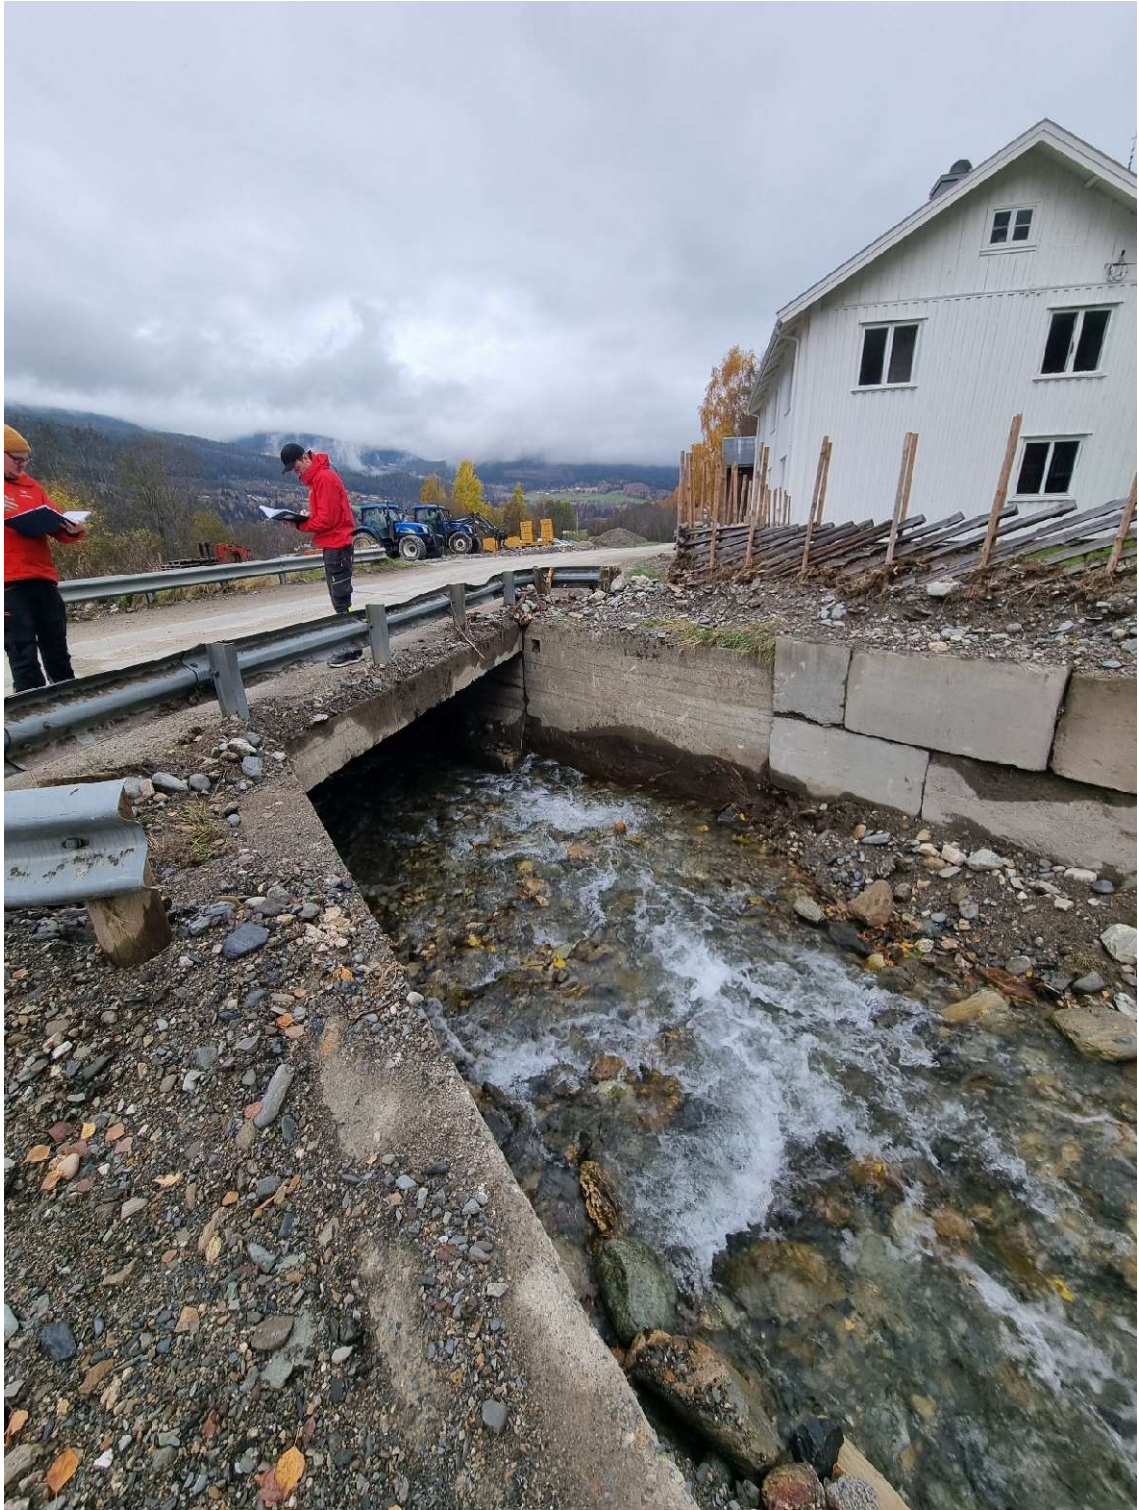
Figur 7: Mur fra Tromsnesvegen, og oppstrøms forbi Kirkestuen må tilstanden vurderes. Masser fjernes i kulvert. Foto NVE 16.10.24
