**Befaringsnotat – elvID:002-34-22083, Bjørge, Bjørgevegen 222
GBnr.:164-24 og Bjørgevegen 68 GBnr.:164-22 – Uværet 09-10.10.24 -
Ringebu kommune**

Hovedformål: Erosjonssikring, Flomsikring,

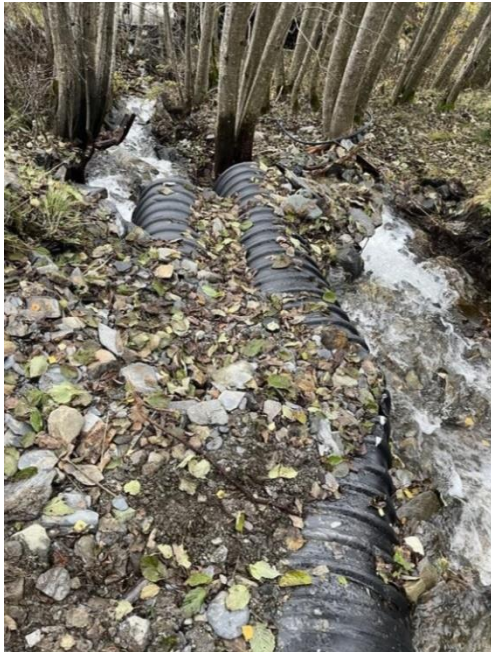
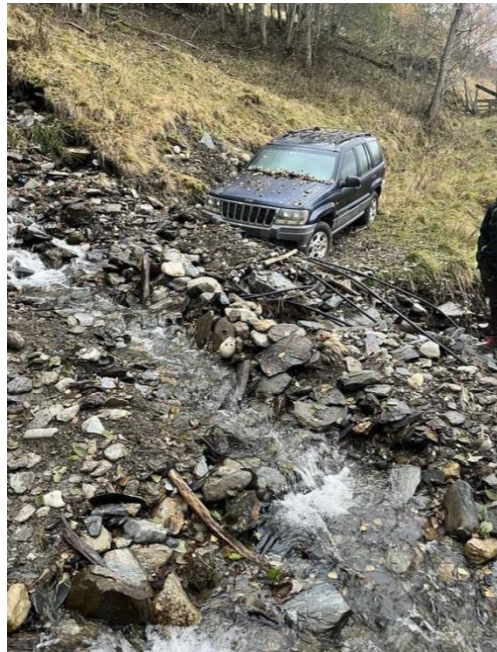
NVE ser behovet for å retablere og renske opp bekkeløpet på oversiden av Bjørgevegen 222 hvor bekken krysser under uthus. Bekken krysser også en skogsbilveg på oversiden, og det var her det gikk tett og bekken tok nytt løp. Det var fram til hendelsen to rør som skulle håndtere vannet fra bekken under skogsbilvegen. Det anbefales at bekken får gå åpent og ikke legges i rør igjennom skogsbilveg. Dette kan trolig løses med et traktorvad eller lignende.

Bilde 1: Kryssing av skogsbilveg Foto: NVE 16.10.24

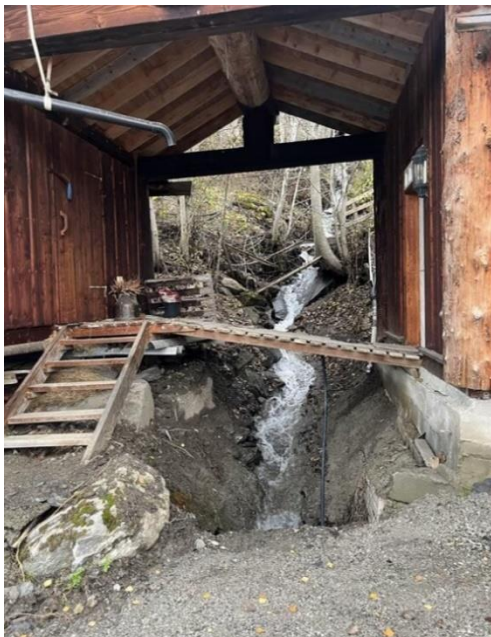
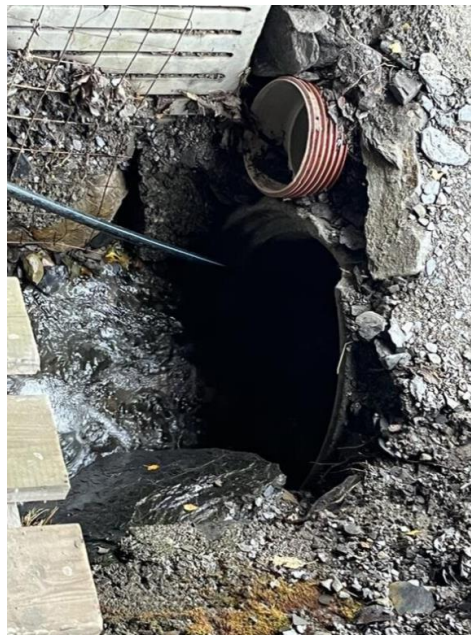
NVE må også påpeke at den etablerte løsningen med rør under gårdstun i Bjørgevegen 222 og inntak til dette innunder bygningen er svært sårbar og at det er sannsynlig med tilstopping også ved framtidige flomhendelser. Dette kan trolig løses bedre med mer åpent løp og bru, men dette er noe grunneier selv må stå for.

Bilde 2: Innløp og kryssing av bekk mellom to bygninger Foto: NVE 16.10.24

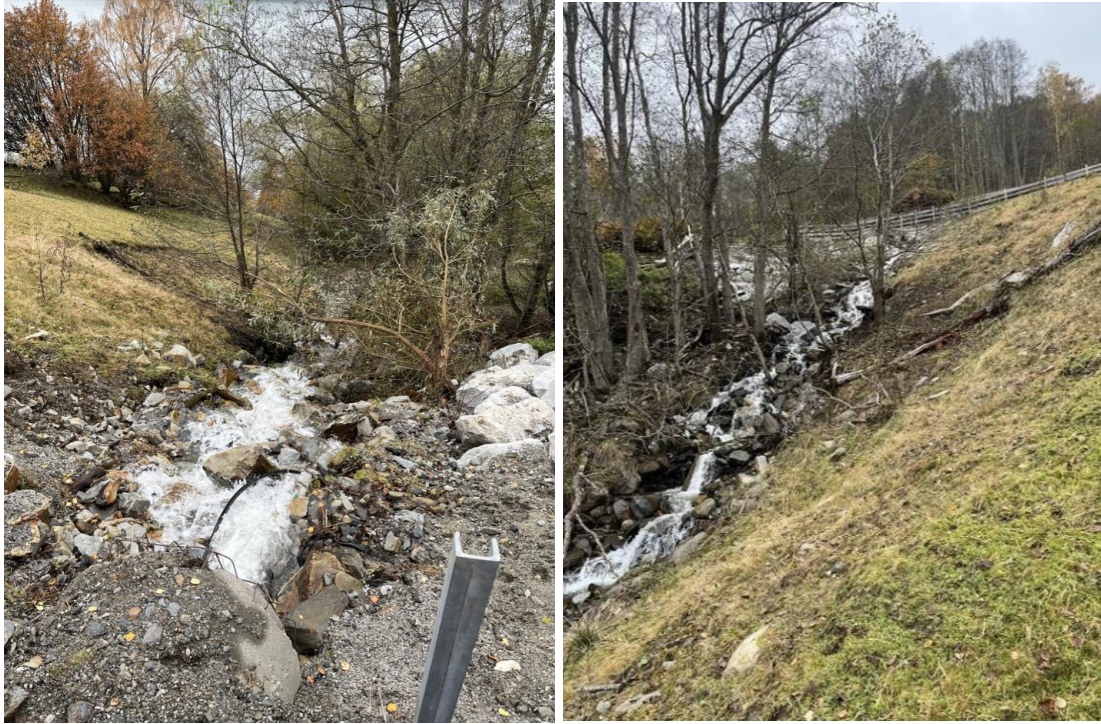
Bilde 3: Utløp av bekkelukking over gårds plass Bjørgevegen 222 Foto: NVE 16.10.24

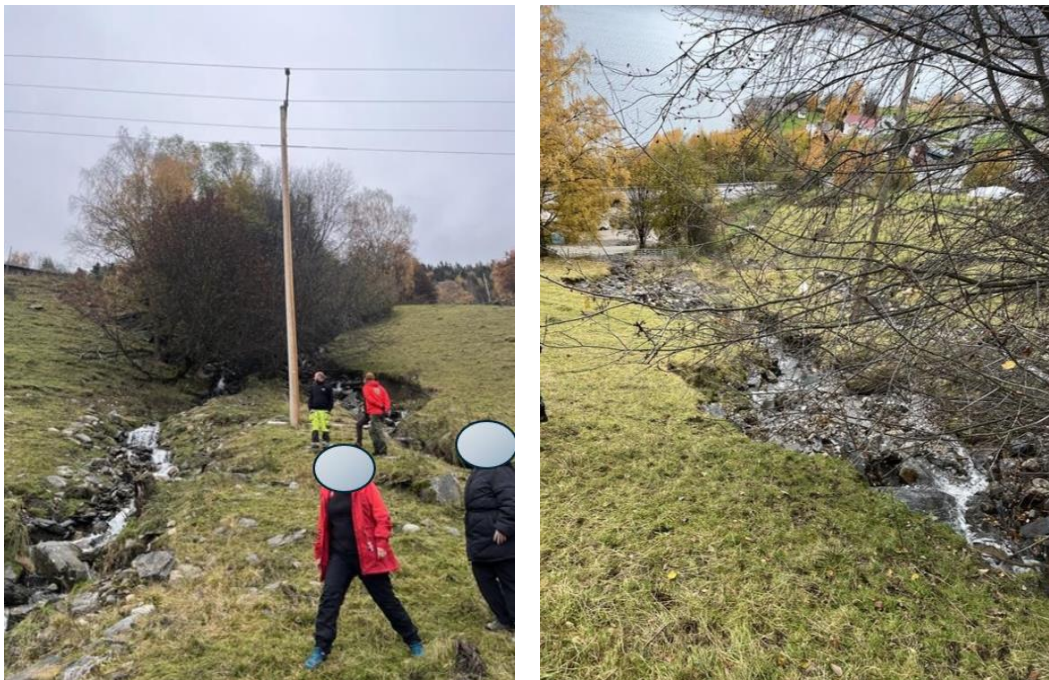
På nedstrøms Bjørgevegen 222 går bekken åpent over bratt beitemark ned mot Bjørgevegen 68. Her har bekken tatt nytt løp med retning mot bolighus Bjørgevegen 68. Her bør bekken i nedre del legges tilbake til sitt opprinnelige løp for å unngå at bekken har retning mot bolighuset i Bjørgevegen 68.

Bilde 4: Viser bekk har tatt nytt løp. Foto: NVE 16.10.24

NVE anbefaler at opprinnelig løp renskes for løsmasser etter hendelsen, slik at vannet får tilstrekkelig plass i og har bedre forutsetninger for å holde seg i opprinnelig løp. Det må ikke graves dypere enn til slik elvebunnen var før hendelsen. Det anbefales at bekken erosjonssikres for å unngå fremtidige brudd i bekkekanter. I dette arbeidet må en også vurdere om deler av vegetasjon som står *midt i* opprinnelig løp bør fjernes for å hjelpe bekken å holde seg i ett etablert løp. Den kantvegetasjonen som ikke står midt i løpet bør absolutt få stå, da denne er med på å stabilisere sideskråningene. ref. kap. 3 – Statsforvalter.

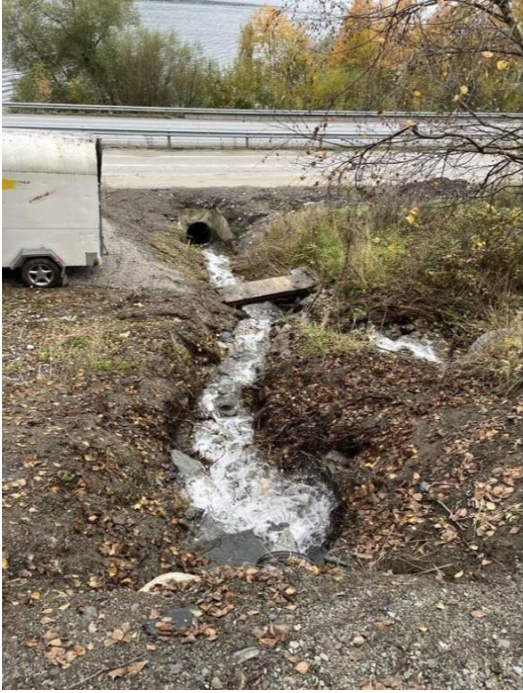
Bilde 5: Samløpet nedstrøms før bekken går i lukket rør under vegen. Foto: NVE 16.10.24
