Temaplan for kulturminner 2018 - 2030

**Faktaark forslag vernestatus****kategori 1**

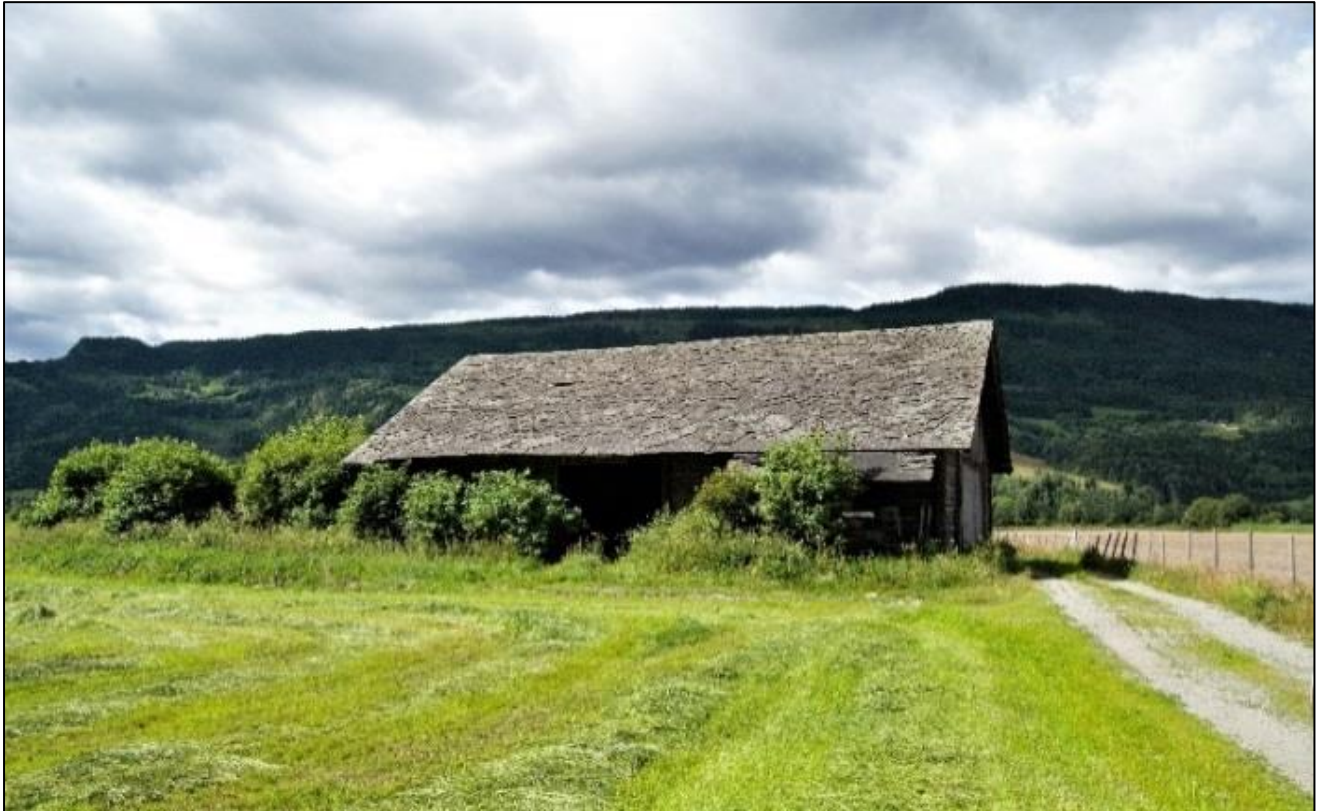
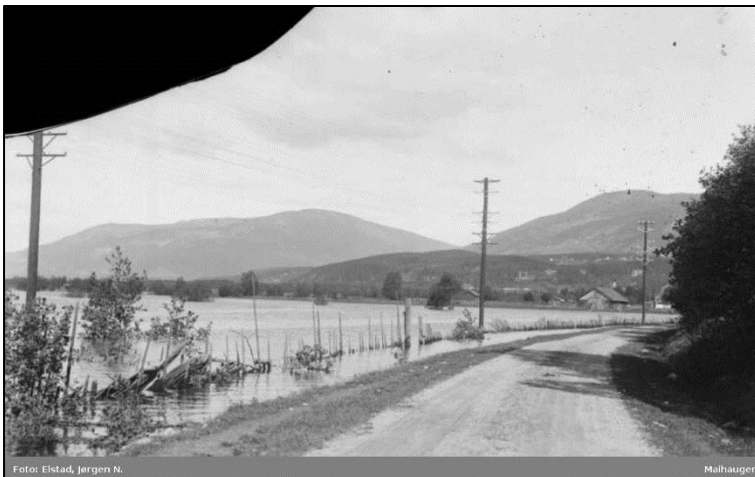
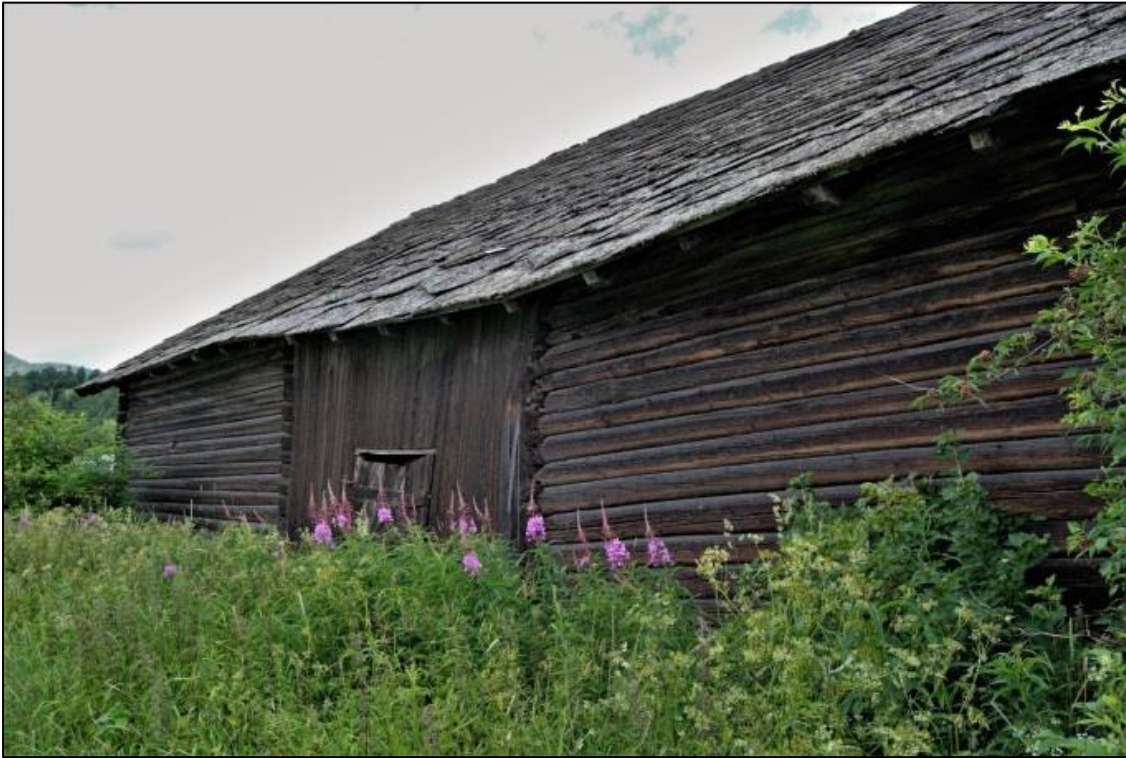
Namn på kulturminne      Låve

Dette er egentlig to lafta låver som er bygd sammen med reisverk. Det er laget stor dør for t.d. skurtresker i den nordre gavlvegen, mens det på den søndre gavlvegen er ei mura låvebru. Det er et utrolig vakkert villskifertak på huset.

Gården Berg ligger lenger opp i Vekkom, langs den gamle allfarveien. Gården har mange gamle hus. Denne låven er et lendemerke som alle legger merke til både på grunn av det vakre taket og at låven årlig står delvis i vann, og når det er flom står vannet langt opp over veggene.

Disse tre låvene bør fredes som kulturminne over utnytting av vollene/våtmarksområdet i gårdsdrifta av gårdene i dalsiden, bruken av villskifer på tak, og de omfattende flommene som gårdsdrifta har lært seg å leve med gjennom hundreåra. Museet vurderer disse tre som aktuelle for fredning, og anmoder Ringebu kommune om å ta kontakt med fylkeskommunen for ev. å komme i gang med en fredningsprosess. Vi rår derfor kommunen til å vedta verne kategori 1, sekundært 2 i kulturminneplanen for disse. De har usedvanlig stor opplevelses- og kunnskapsverdi, og fremdeles bruksverdi, som del av et helhetlig miljø i kulturlandskapet

Rydding av vegetasjon, skikkelig dokumentasjon av hele låven og bruken av den, normalt vedlikehold.

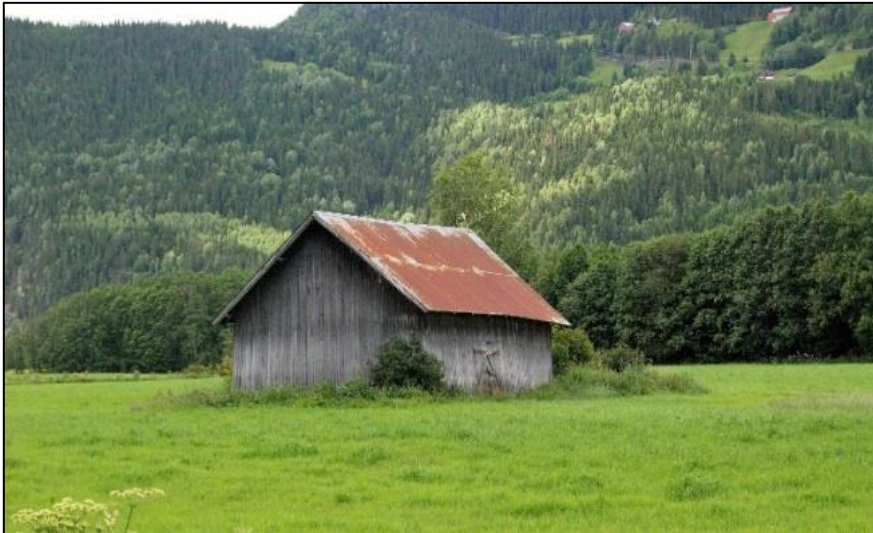
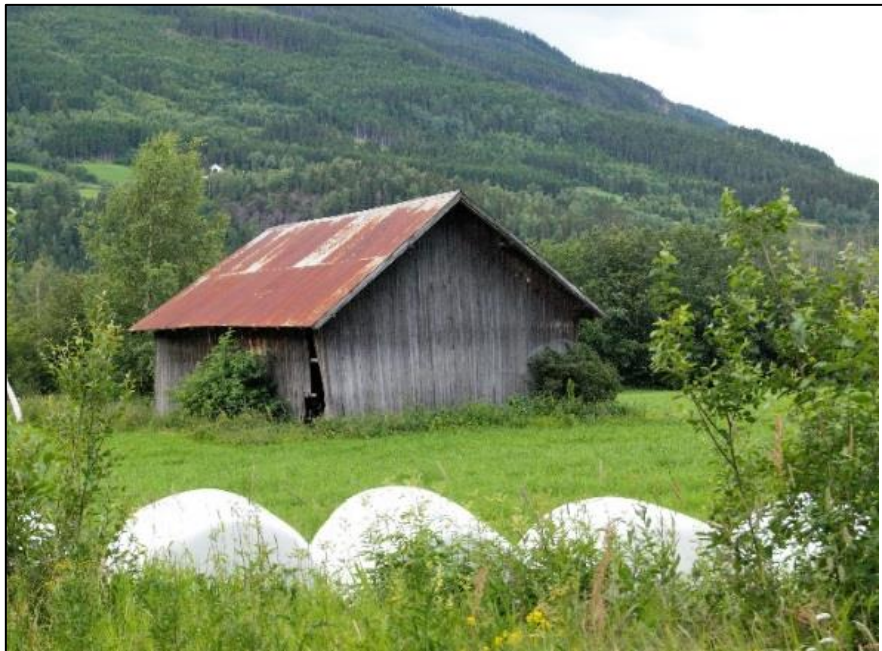
Faktaark forslag vernestatus		kategori 1
Eigedomsnamn	Grov	Gards- og bruksnummer 63-1
Namn på kulturminne	Flaumlåve

Dette er en mindre låve, i reisverk og med gammel bølgeblikk på taket. Det er ei dør på langsida, ikke tilpassa traktor.

I arbeidet med denne planen har Gudbrandsdalsmusea fått dokumentert litt om hvor omfattende høstingsbruket har vært – og er - nede i dalbunnen. Vi har og sett hvor mange ulike låver og andre bygninger det er bevart – og delvis er i bruk – til i dag. Noen av disse er i særstilling i byggeskikk, takteking – og i samband med de årvisse flommene – og de større flommene - i dalbunnen. Noen av de samme ligger og nært E6, slik at alle som reiser langs veien året gjennom ser dem. Vi har funnet til sammen 36 låver på østsiden av elva:

Rydding av vegetasjon rundt huset, dokumentasjon av bygningen, og gjennomføre nødvendige varige tiltak for bevaring, gjerne beholde det gamle, rusta taket om mulig.

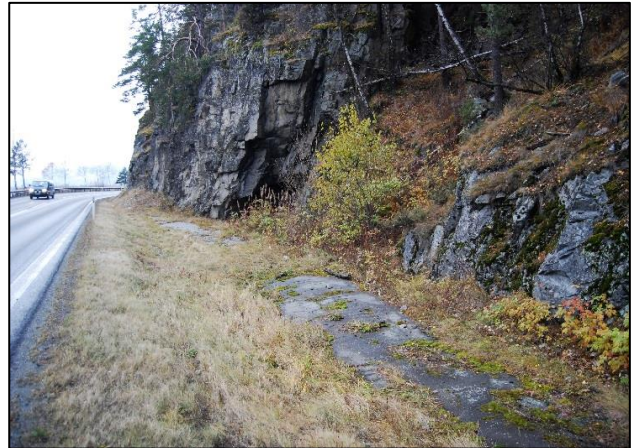
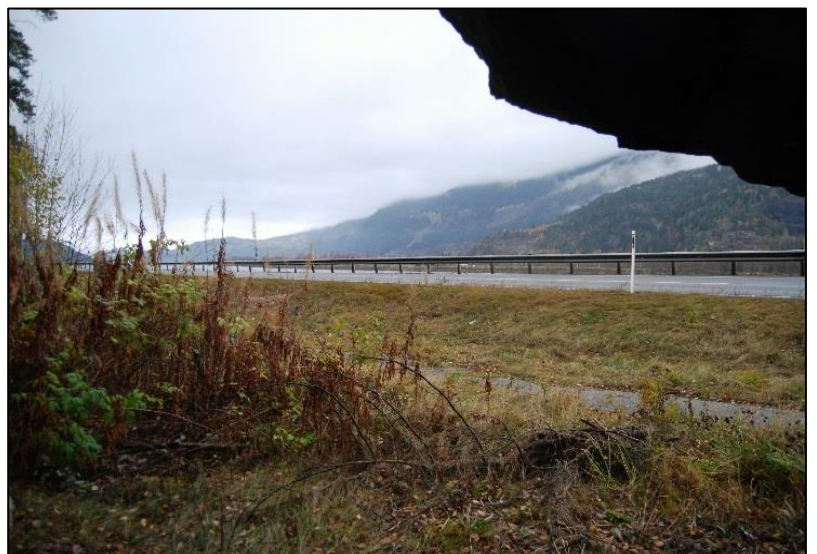
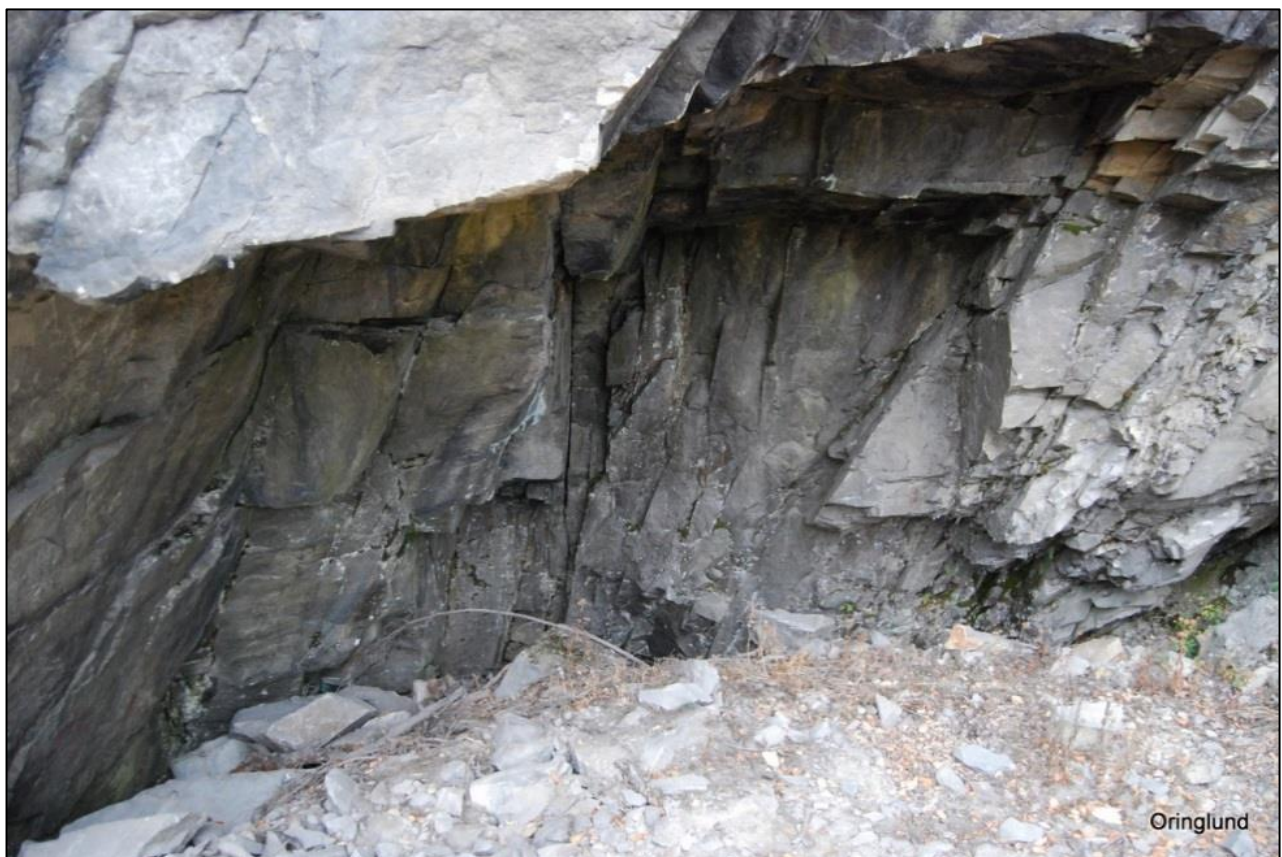
Muntlig tradisjon forteller om reisende som søkte ly for folk og hester for natta eller for uvær. Det ble gjort opp bål inne i hola. Det er kjent at hola var i bruk til tidlig 1960-tal. Vi kjenner ikke til hvor langt tilbake i tid hola har vært brukt som ly for reisende, men i og med at veien ble lagt nedenom Kleiva berga etter 1860, vil det si at den kan ha vært i bruk i ca. 100 år.

Denne hola er eit kulturminne over dei reisende og deira behov for ly mot ver og vind, og høve til overnatting for folk og hestar. Museet vurderer denne som aktuell for fredning, og anmoder Ringebu kommune om å ta kontakt med fylkeskommunen for ev. å koma i gang med ein fredningsprosess. Vi rår difor kommunen til å vedta vernekategori 1, sekundært 2 i kulturminneplanen.

Taterholoa har både opplevelses- og kunnskapsverdi som del av et helhetlig miljø i kulturlandskapet langs allfarveien, og som kulturminne over minoriteter, som Riksantikvaren har nevnt særskilt for kulturminneplaner.

Samle inn tradisjonsstoff for hola blant dei reisende og lokalbefolkninga, gjøre utgravinger inne i hola, sette opp merking for å formidle historien om de reisende gjennom dalen

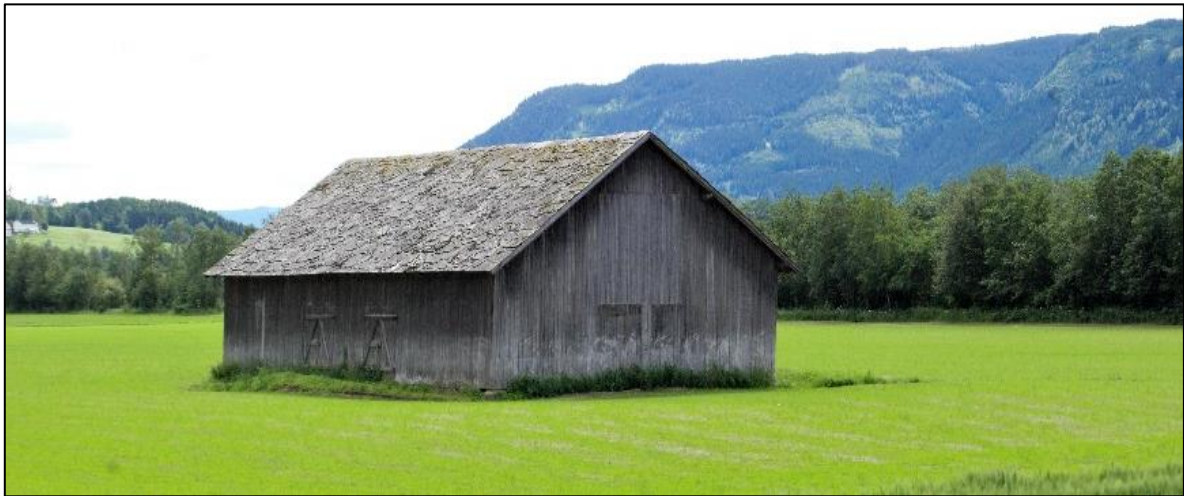
Namn på kulturminne Låve

**Beskrivelse** Dette er en stor reisverklåve som står på vollen utenfor Fåvang kirke. Låven har et praktfullt villskifertak. Kledningen viser spor etter årvisse flommer, og større flommer. Låven har flere dører på langside og gavl. Denne låven er et kulturminne over høsting og lagring av avling for gårdene oppe i dalsiden, et solid håndverk fra lokalt skiferbrot og med legging av tak, årvisse og større flommar.

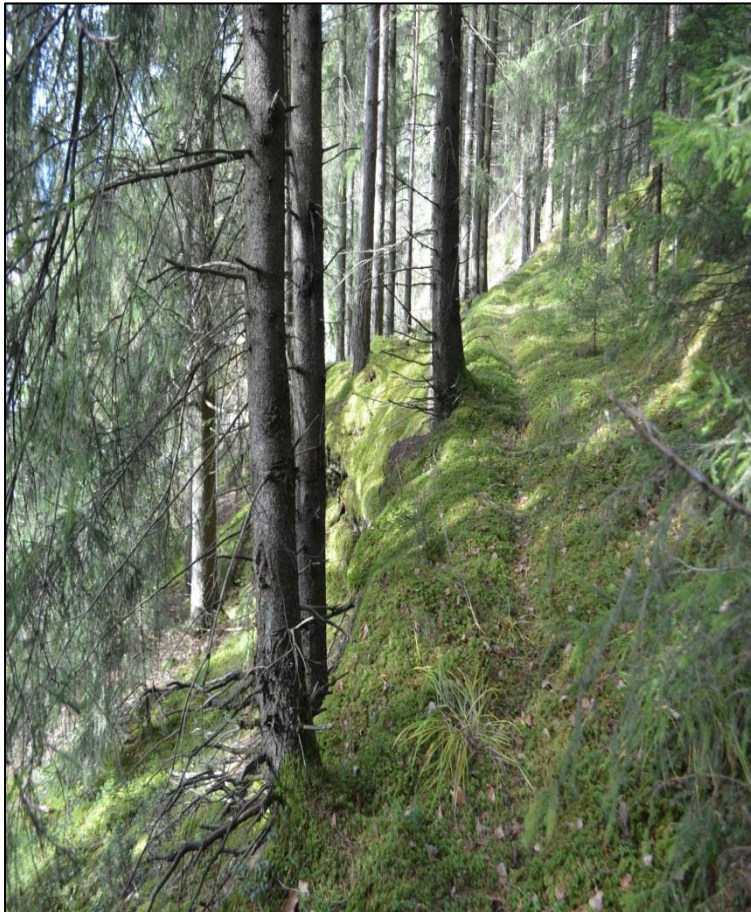
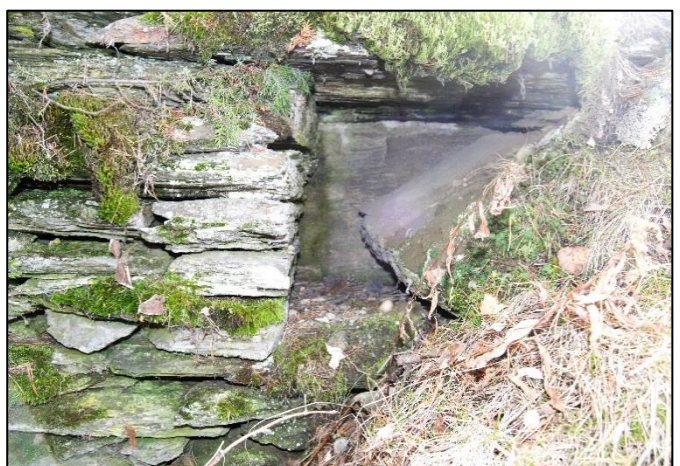
Namn på kulturminne Vegstubb 1600-tals Trondheimsveg

Dette er en ca. 150 m lang veistrekning som tar opp fra veien tett ved steinmurene etter ei stue som lå der. Veien synes godt i landskapet, er skåret av på skrå med en nyere tømmervei, og ender ved Vollsveien, overfor andre svingen.

Veien har gode murer på utsida, til dels høy mur, har god bredde.

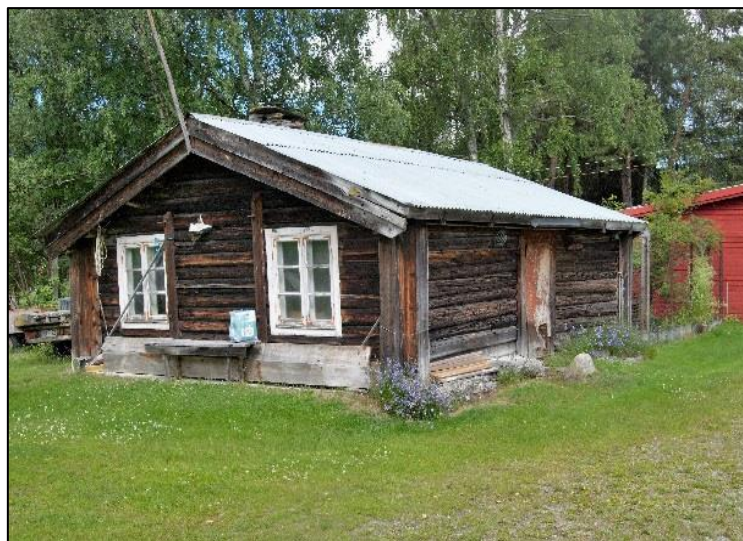
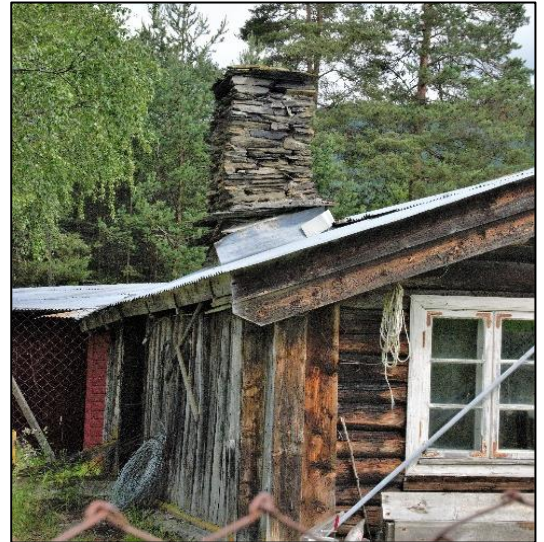
Namn på kulturminne stue

Dette er ei lita, beskjeden lafta stue i ei etasje, inngang midt på søndre vegg. Huset hadde i 1922 veldig flott villskifertak, jf. gml. foto, nå bølgeblekk. Huset er borkledd på vestvegen, laftekassene er kledd inn. Det er ei høy, mura pipe. Stua har sunket litt ned i bakken, det er gråsteinsmur rundt hele huset.

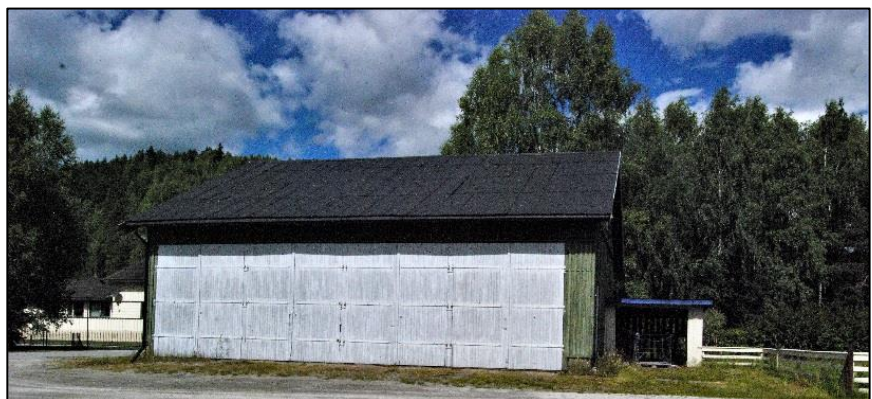
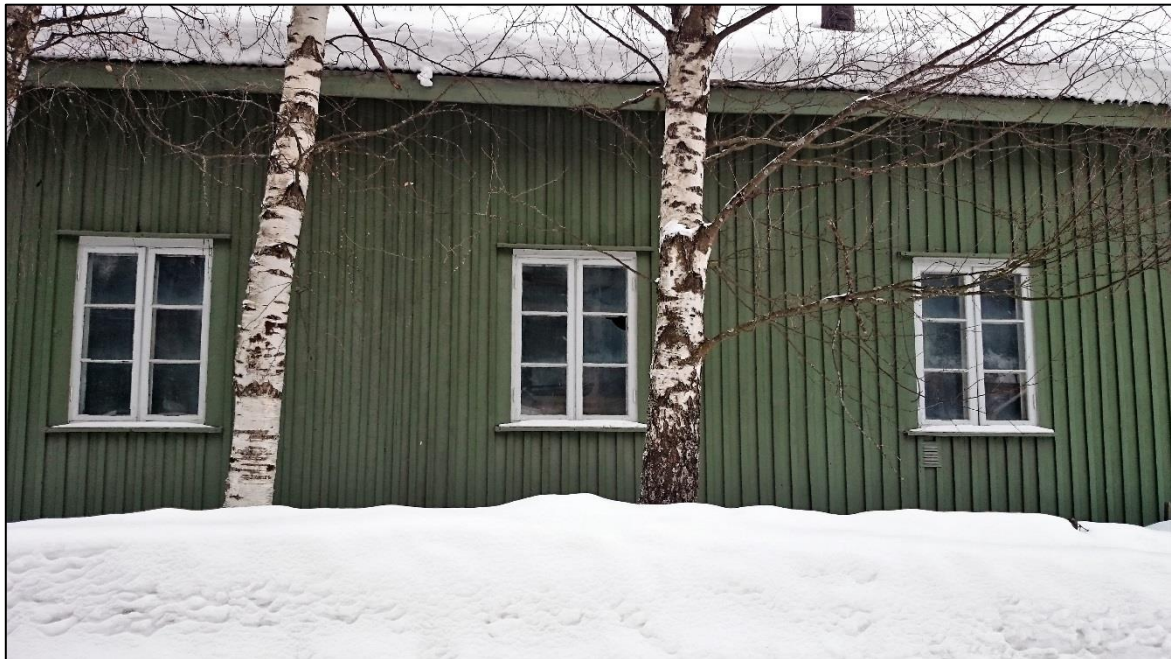
Bussgarasje

Dette er et reisverkhus, brukt som garasje for firmaet. Det er senere bygd på en liten bilgarasje med pulttak på østveggen. Veggene mot sør er i dag dekket av store garasjedører. De to gavlveggene og den andre langveggen har et eldre preg, trolig med originale vindu. Huset er bordkledd. Det er bølgeblekk på taket. Huset står bra.

Huset kan ha en større opplevelses- og kunnskapsverdi om det for eksempel blir laget ei utvendig utstilling på veggene mot nord i samarbeid med Ringebu Historielag og eier om næringsutvikling og bosettingshistorie i Tollmoen. Huset har fremdeles bruksverdi som helhetlig miljø i kulturlandskapet preget av transport og samferdselshistorie.

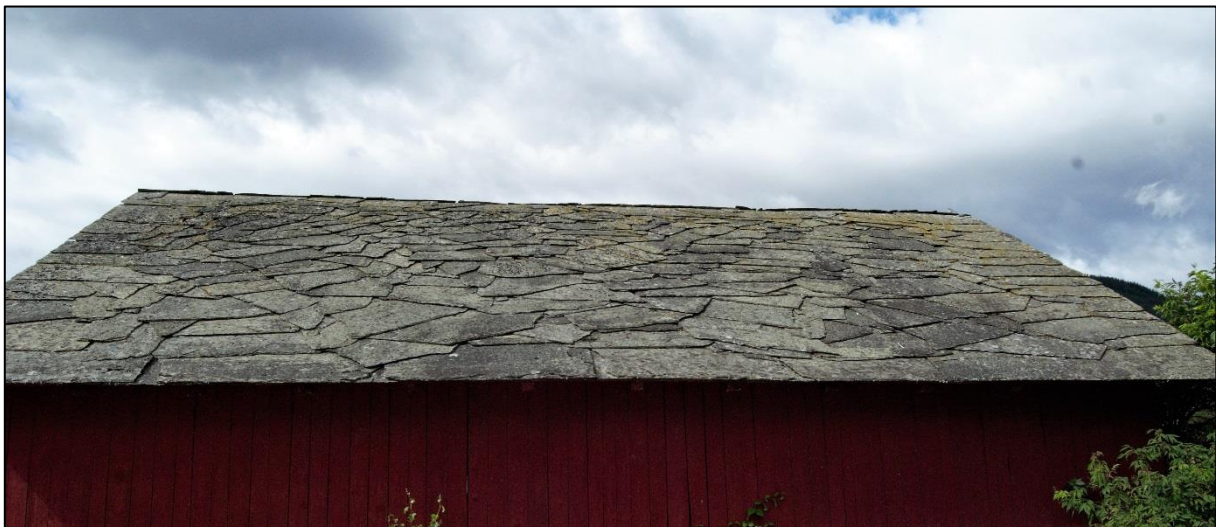
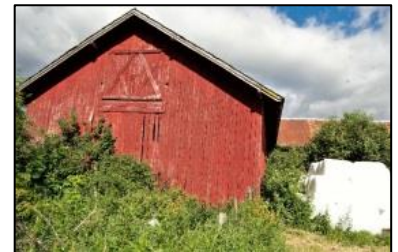
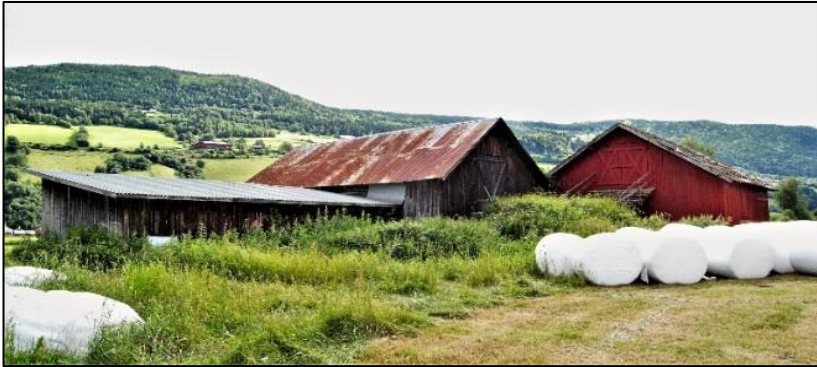
låve

Begge byggene er i reisverk, og er bordkledde. Den ene mot sør er med gammelt bølgeblekk på taket, mens redskapshuset har pulttak og nyere bølgeblekk. De er ikke beiset.

Den røde reisverklåven har låvebru med gråsteins fot og trebru opp i andre etasjen på låven med gjennomgående kjøring, men låvebrua mot nord-vest er borte. Det er ikke stor nok åpning for moderne traktor. Det er flere dører på langveggen med ulik åpning.

Det er et usedvanlig godt lagt villskifertak med mønestein stikkende ut over kanten, og godt lagt kantsteiner.

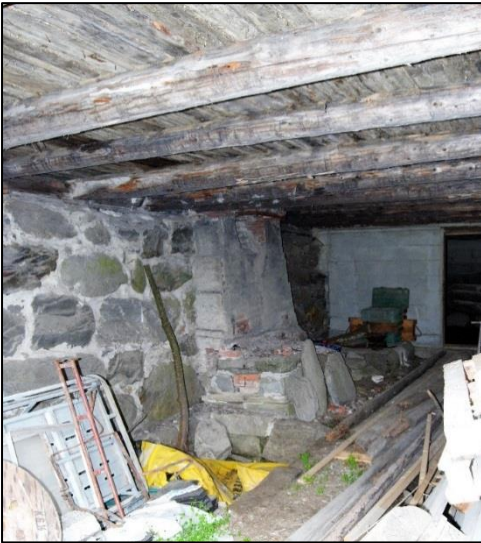
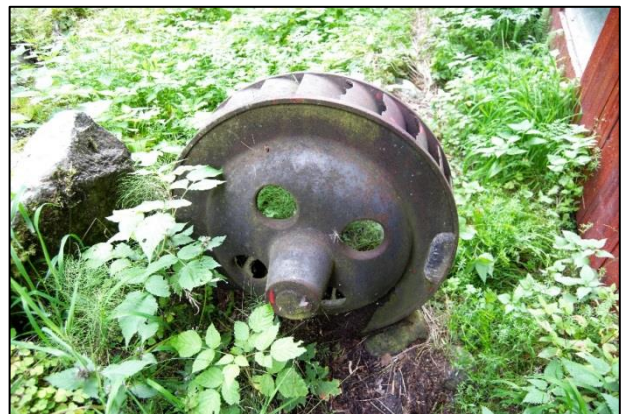
Namn på kulturminne Sagbruk

Saghuset er ca. 10x18m, bygd i grovt reisverk, fundamentert på kraftig natursteinsmur. Bygningen er delt i to rom langsetter, der det ene er med åpen kledning og tømmerinntak, sagbenk i tre står fremdeles og det er dobbel dør i gavlvegg. Andre rommet er kledd med profilert panel, ovn/pipe, tett golv. Veggene og himling er isolert med sagflis. Det er vindu i denne delen ut mot elva. Dette har kanskje vært høvleri/verksted. Under denne delen er det et åpent kjellerrom. Nå er det støpt golv og støpt mur mot elva, grovt reisverk med panel. Kjelleren har kanskje vært flisrom?

Pipa er mura i tegl, pussa innvendig. Mura helt til kjellergolv. Taket er tekt med bølgeblekk som ble malt. Bygningen fra 1888 er i god stand, det har vært tett tak og reisverket er uten større skader. Det er noen mindre skader ved tømmerinntaket, dels fra fysiske påkjenninger og dels fra fukt påkjenning. Panel og kledning er i bra stand. Litt fukt nederst på kledningen på de mest utsatte veggene. Det er lagt vinyl golvbelegg i «høvleriet», dette har trolig ført til at fukt fra undersiden (jordfukt/luftfukt) ikke har tørka tilstrekkelig opp.

Det er et kulturminne både i sagbrukshistoria, lokalhistorie og som eksempel på byggeskikk og materialbruk fra den tida. For videre bruk har den et betydelig potensiale, det er store åpne rom som kan brukes til mangt, er kraftig og solid bygd. Sissel Nordrum, aktuell ny eier, har tanker om å bruke ene delen som leilighet, andre delen tilsvarende uthus. Dette vil være fullt forenlig med øvrige kvaliteter ved bygningen, og kan gjennomføres uten større bygningstekniske utfordringer. Vegger og himling isoleres ekstra med cellulose-isolasjon (tilsvarende egenskaper som tre, men større isolasjonsverdi enn flis), vindu kan brukes videre, gjerne sammen med innvendige rammer med isoler-glas. Golvet bør isoleres bedre, og kanskje må en skifte golvbord. Bjelkene ser bra ut. Aktuelt med stubbloft med 20-25 cm isolasjon.
