### Kommunens prioriterte kulturminner del 3, Vålebru (Ringebu sentrum)

## Faktaark Vålebru/Ringebu sentrum

### Jernbanestasjonen

#### Vanntårn og tekniske og Stasjonsbygningen vernestatus 2

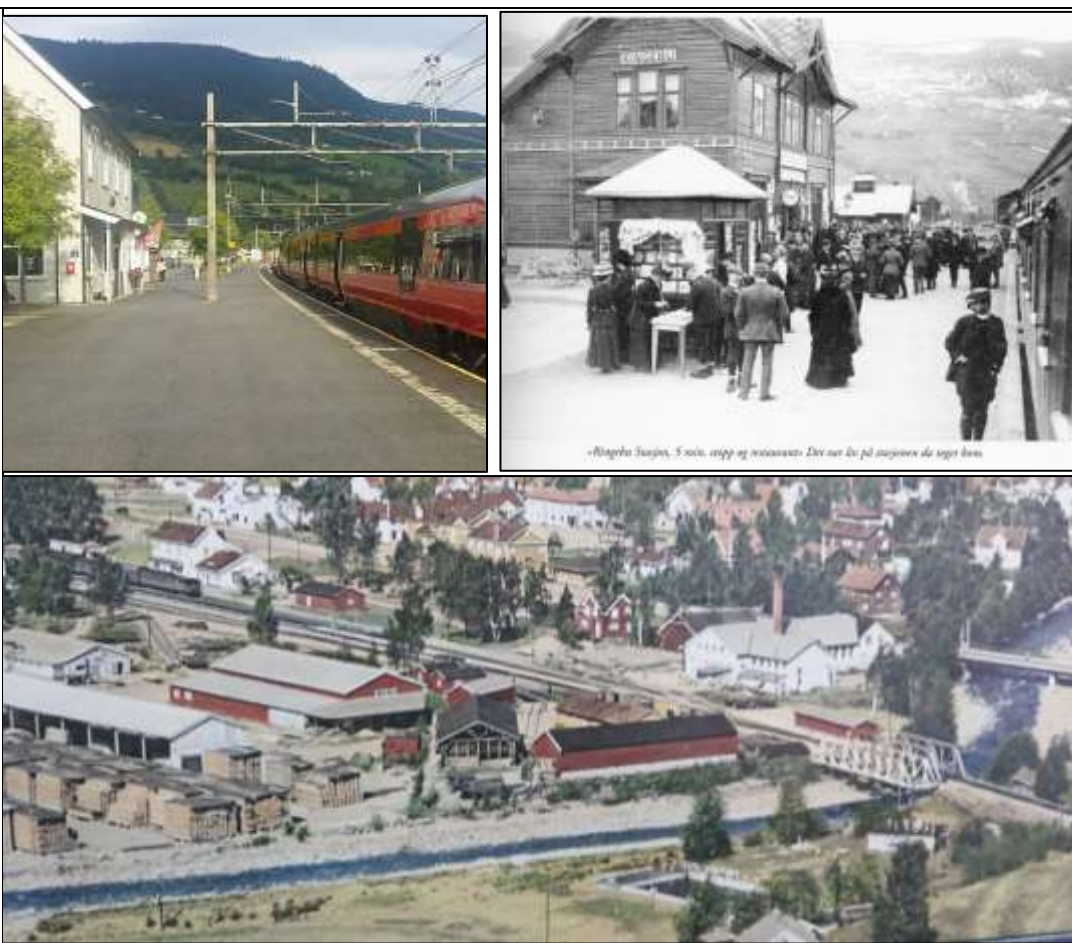
<b>Nåværende eier</b>	Bane Nor eiendom AS 45/137 - godshuset på andre sida av jernbana er eid av Vaalebro Dampsag
<b>Etasjer, bygge- måte, materiale</b>	<b>Stasjonsbygning</b> 2 etg. sinklaft, saltak med skifer <b>Godshus, stort</b> 1 etasje, reisverk, liggende perlestaff panel, saltak med bølgeblikk <b>Godshus1</b> etasje, reisverk, stående panel, saltak <b>2 vannstender</b> (del av vanntårnet) i bruk til 1971 <b>3 eldre støpjern lystolper</b> <b>Gult hus</b> hvilebrakke, hybel?, reisverk med stående panel, saltak med bølgeblikk <b>Rødt hus</b> Snekkerverksted, reisverk med stående panel, saltak med bølgeblikk
<b>Beskrivelse av miljø</b>	Viktig stasjonsområde, tidligere godt bevart med mange bygninger og stort anlegg knytta til vedlikehold og skjøtsel. 6 hus ble revet mens vi hadde feltarbeid + svingskiva. Se siste del av dette skjema med fotodokumentasjon. Veldig fint og godt utformet parkanlegg av nyere tid, men var også parkanlegg er fra første. I parken mellom perrongen og veggen er ei statue av Narvesen.

<b>Lokale stedsnavn</b>	Stasjon, Rangen,
<b>Byggeår, ombygginger</b>	<b>Stasjonsbygning</b> 1896, bygd på reisverk i 1910 – ei etasje sørover med spisesal (restaurant). Ominnredet og utvida i 1955 med venterom, garderobe, toaletter, spiserom og utvida restaurant (NSB Arkitektkontor H. Seierstad), saltak med skifer på hele huset <b>Gult hus</b> – bygd siste halvdel av 1950-tallet? <b>Rødt hus</b> - eldre
<b>Bolig, næring etc</b>	Næring, jernbane, turistkontor, bolig, kro, taxi og venterom for reisende med tog.
<b>Kommentarer</b>	Tegna av arkitekt Paul Armin Due
<b>Kilder</b>	Heim og folk s 67, rivingstillatelse fra Ringebu kommune 1.04.2020, lokale informanter, i tillegg har John Sandvik tegna inn og beskrevet husa som nå er borte

Ringebu kommune	Vekting: Vernekategori 2 for vanntårn og tekniske installasjoner og stasjonsbygning
Sefrakreg	Reg nr 156612707
	<b>Vekting utført av Gudbrandsdalsmusea og konsulent Torveig Dahl:</b>
Antikvarisk verdi	2 alt som er beskrevet NB teknisk kulturminne
Landskapsverdi	1 viktig stasjonsområde i stasjonsbyen
Funksjonell verdi	varierende
Vernekategori	1 på alt som er beskrevet NB teknisk kulturminne

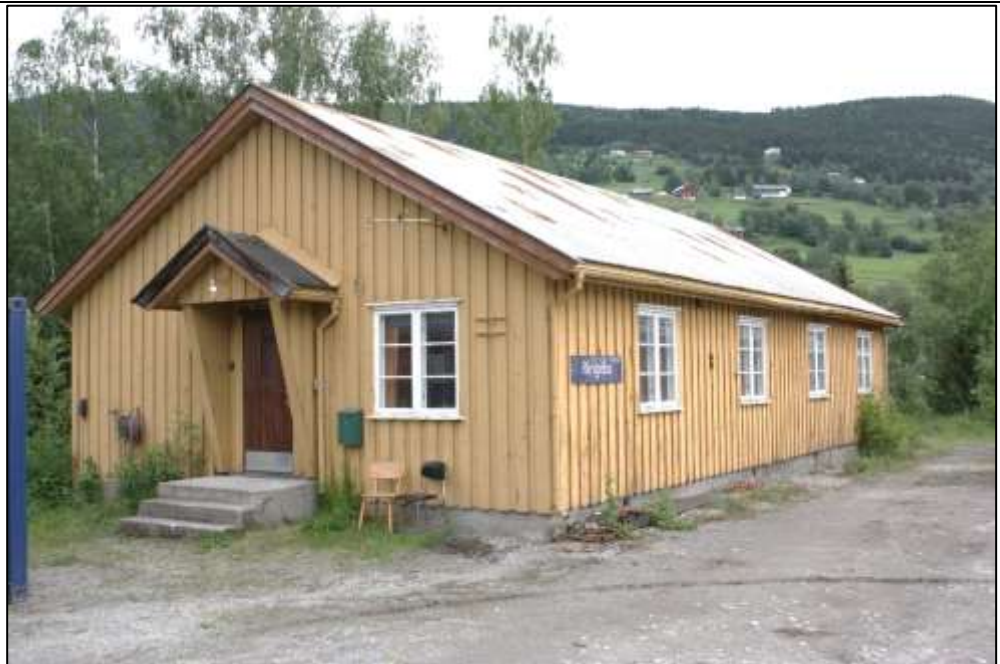
Snekker-  
verksted

Smie til  
venstre,  
lokstall til  
høyre

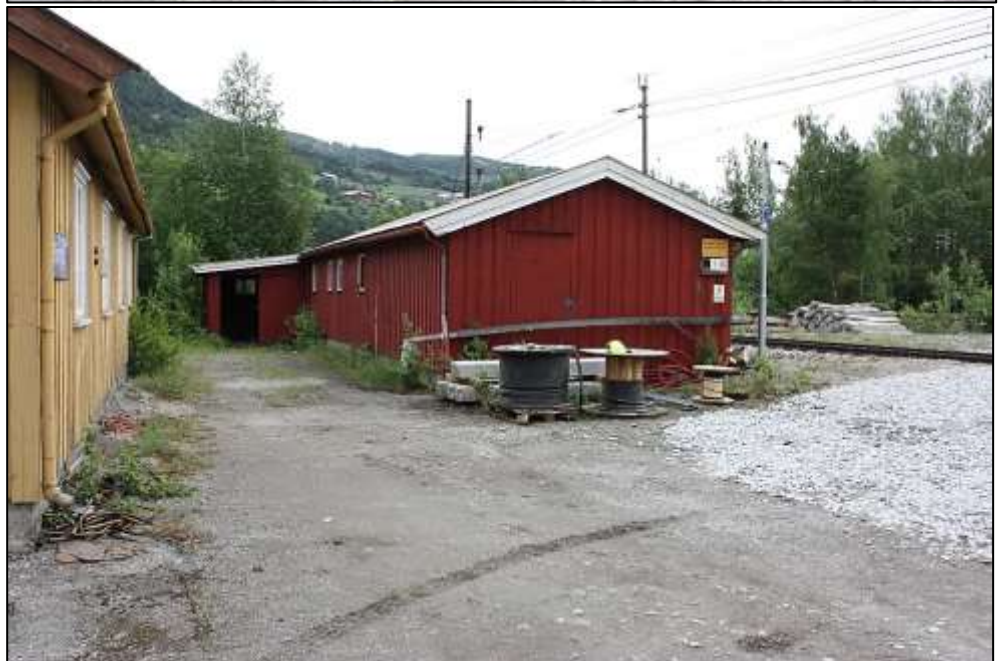
Smiehuset med  
smie (2  
arbeidsplasser)  
snekker-  
verksted (godt  
utstyrt med  
maskiner til 2-3

pers) og  
malerverksted  
(malte skilt,  
restaurerte  
skilt mm)

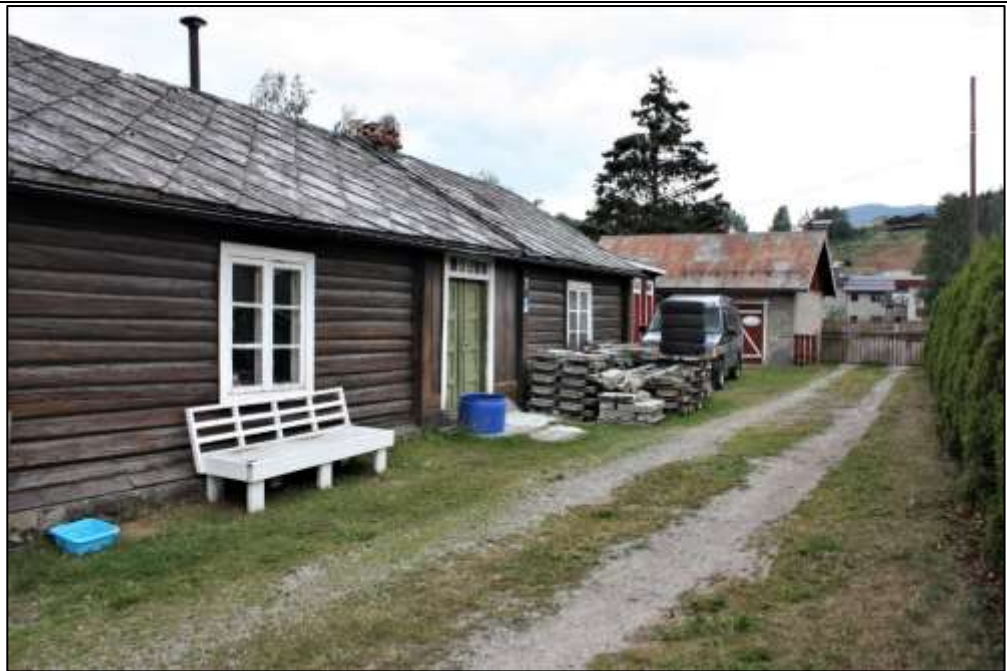
Ferdmannskvila med garasje og smie bak. Smia ligger på tvers av tunet, som en endevegg.

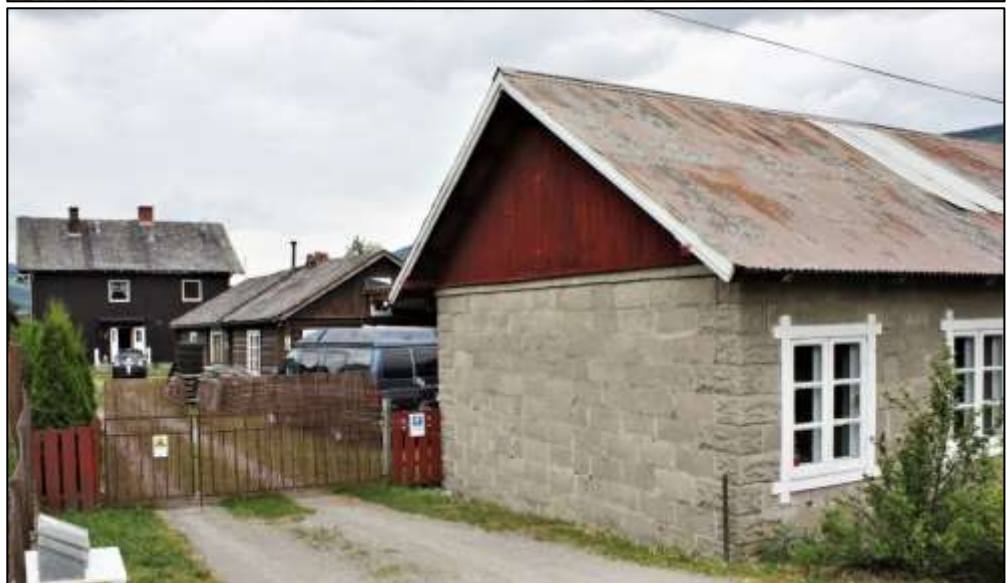
Nyere innkjøring fra nord, vi ser smia, ferdmannskvila og hovedhuset

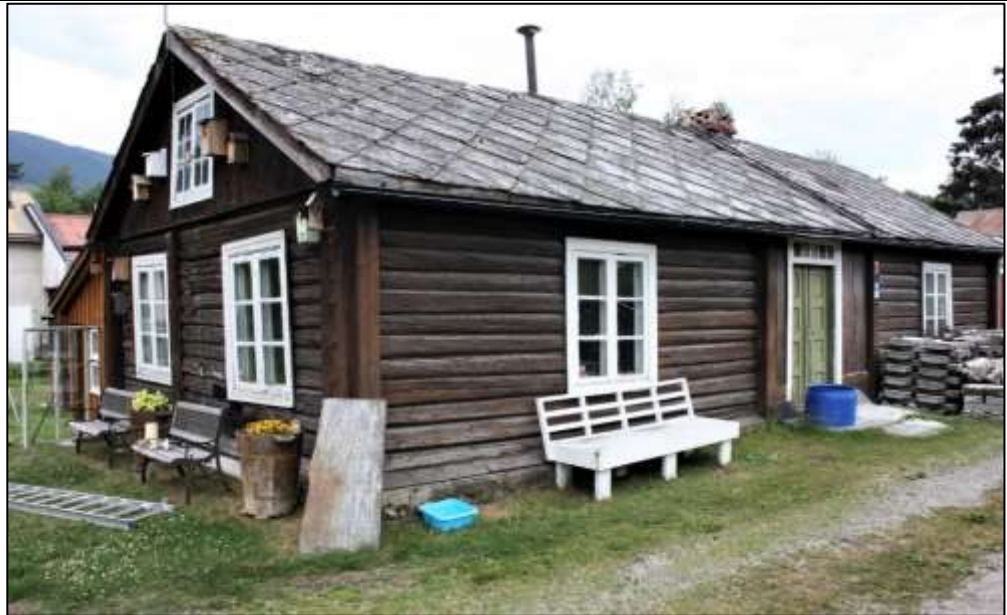
Ferdmannskvila  
med drivhuset  
til venstre,  
langs  
vestveggen

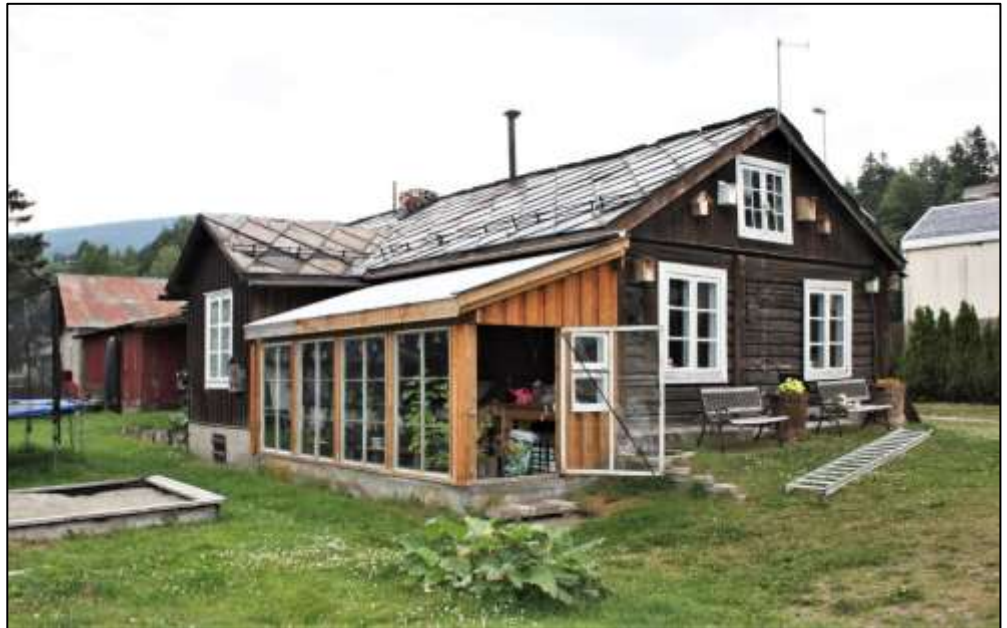
Vestveggen  
med påbygg,  
bakstuggu, og  
nyere drivhus.  
Bakerst ser vi  
taket til smia på  
tvers og  
garasjen  
mellom.

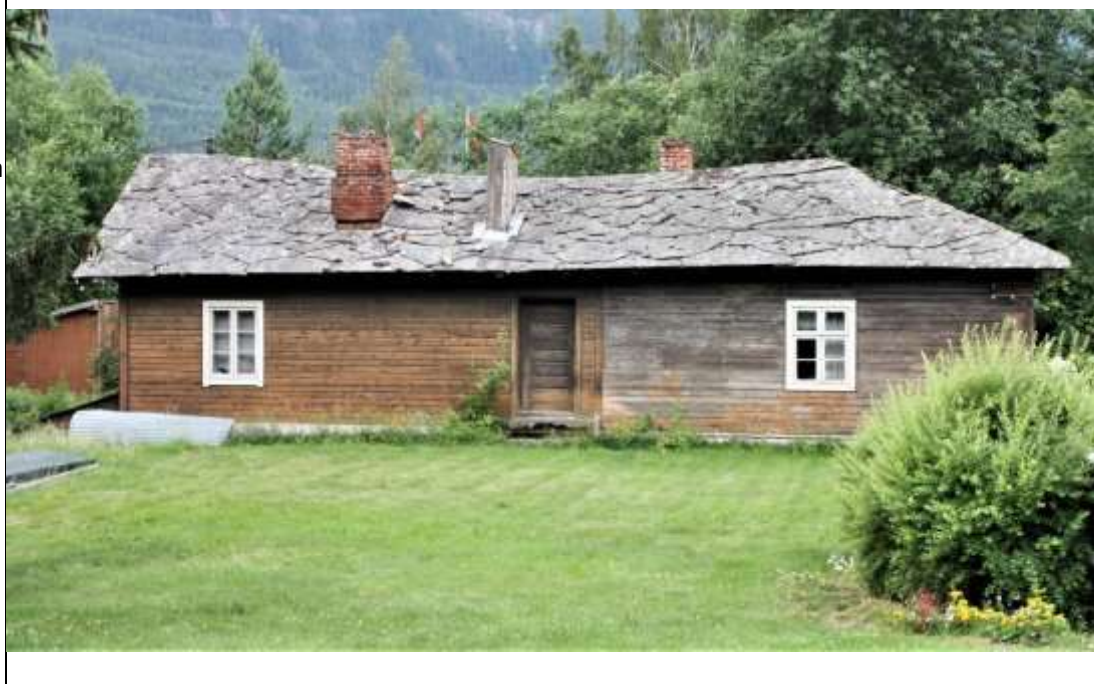
Fargeriet mot elva (bak), søndre del er bygd på og lafta, nordre del er utmura bindingsverk men denne veggen er panelt. Saltak med villskifer, NB valmet tak mot nord,

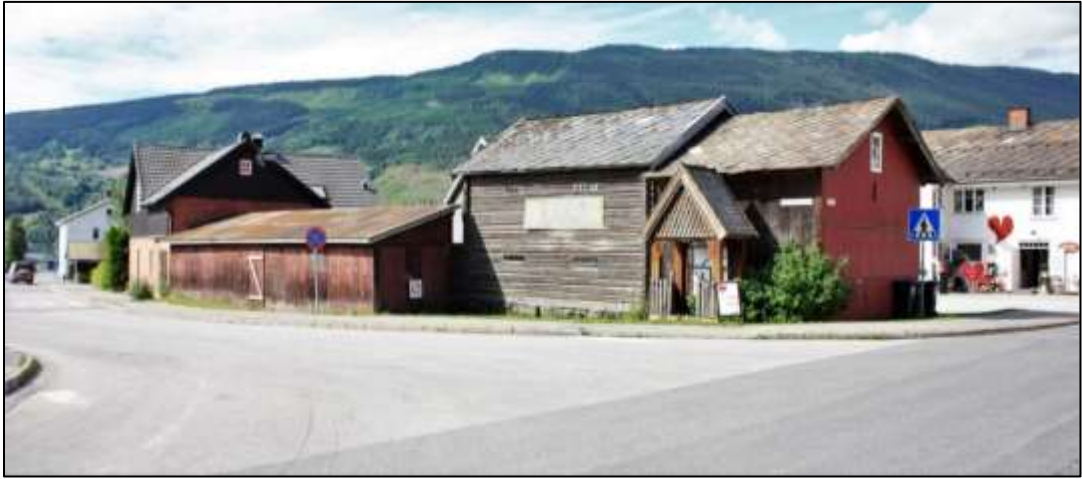
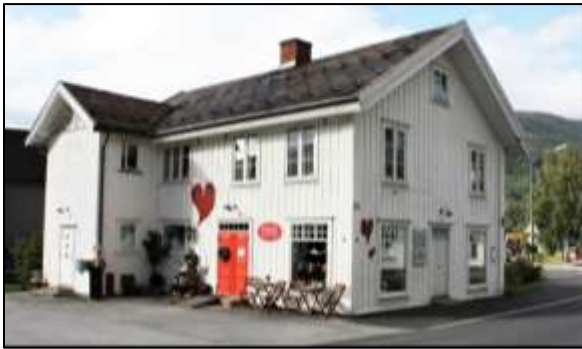
<p>Lindstadkvartalet fra brua over Våla, her ser vi alle husene slik de står i dag mot plassen mot Mølla.</p>

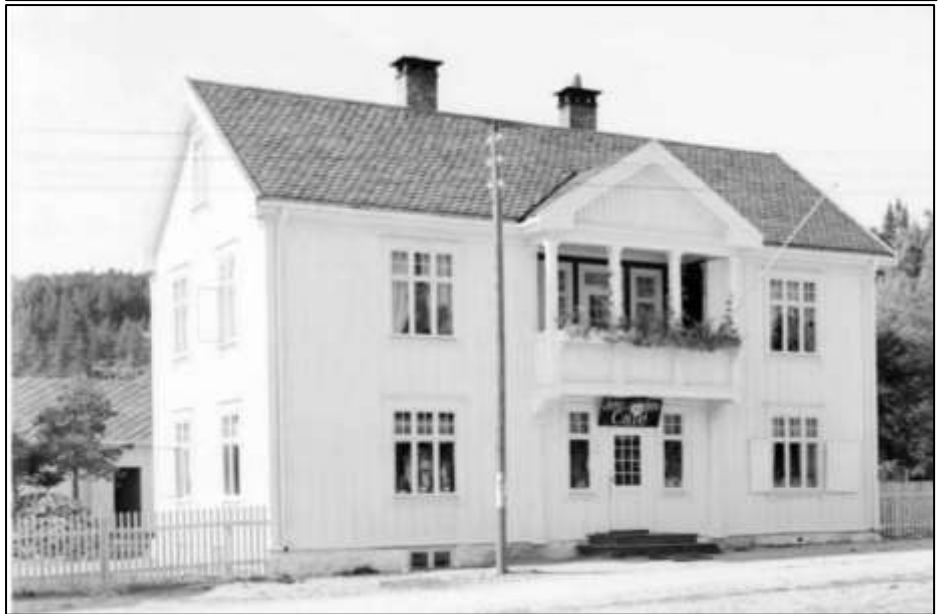
Foto av Jørgen Elstad i 1923, viser vinduer, inngangsparti og skifertak som det var etter ombygging ca 1910, NB vindu mot sør i to etasjer og vanlige jugendvindu mot gata og inngangsdør. Høyre vindu nede har lemmer på nedre fag.

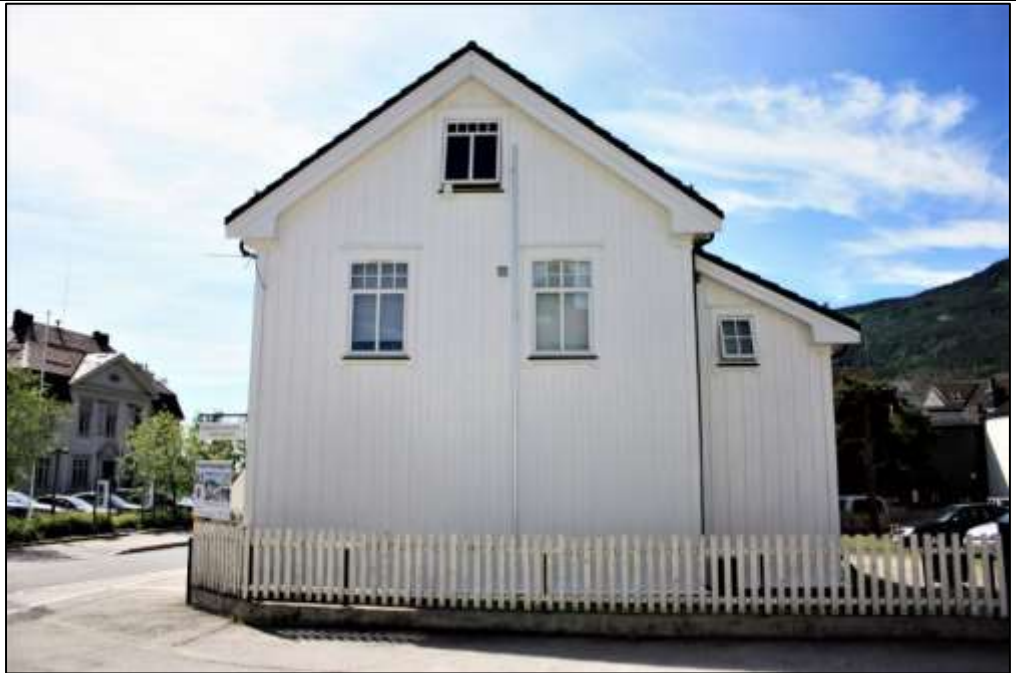
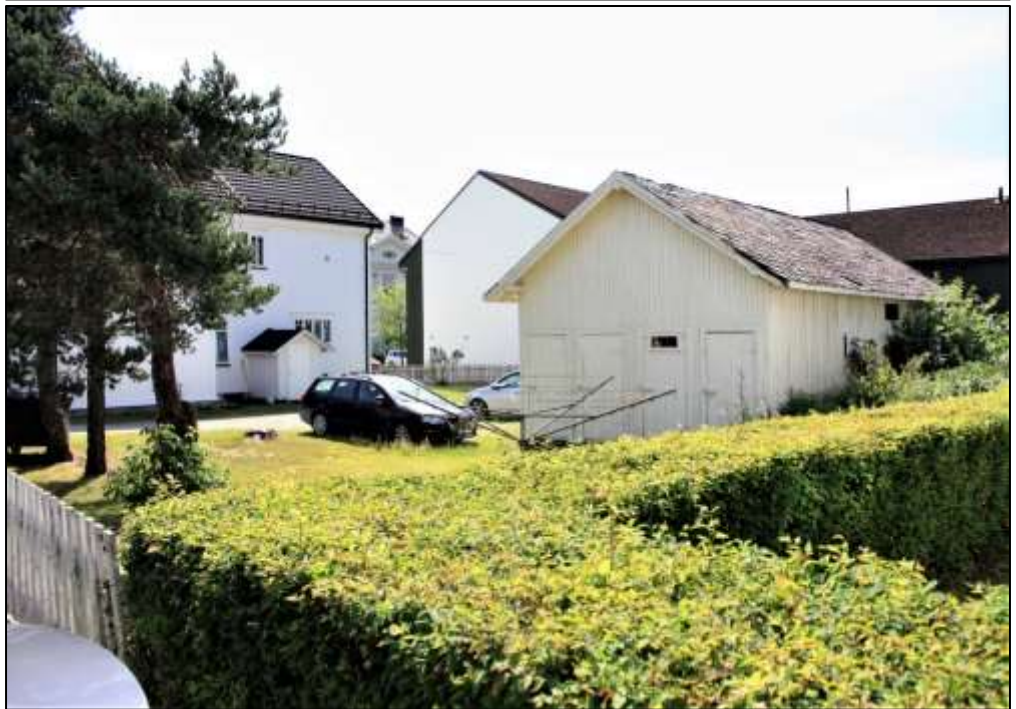
Bakgården med  
naboens hekk i  
vinkel med  
Hanstadgata.  
Uthuset står  
ikke helt inn til  
naboeiendom-  
men.

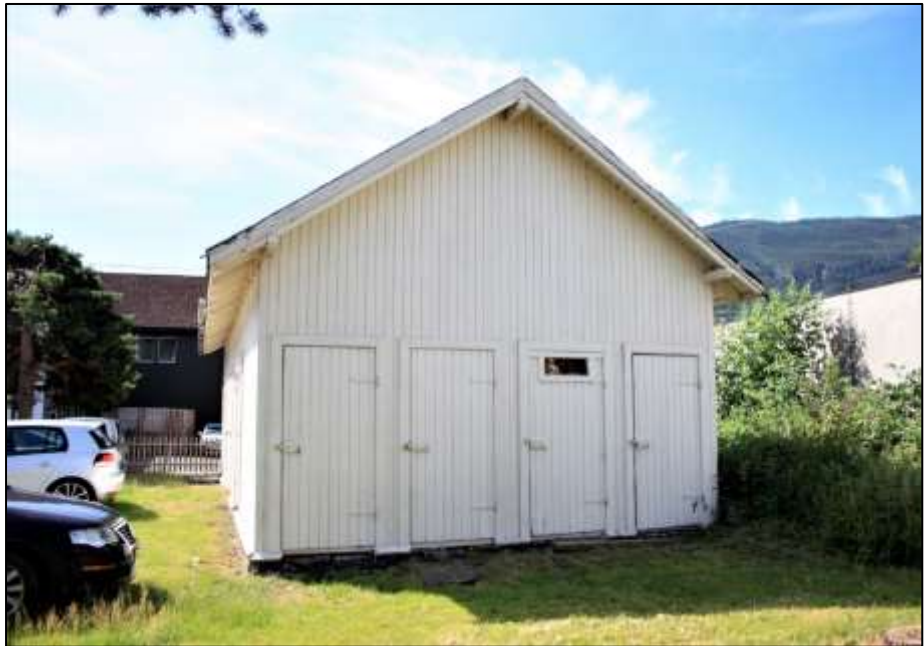
Uhuset med mange dører mot Hanstadgata, andre dør fra høyre går inn til utedoen. Uthuset er ganske bredt og høyt, har vært lager for butikk og annet, trolig et trev for lager med innvendig trapp.

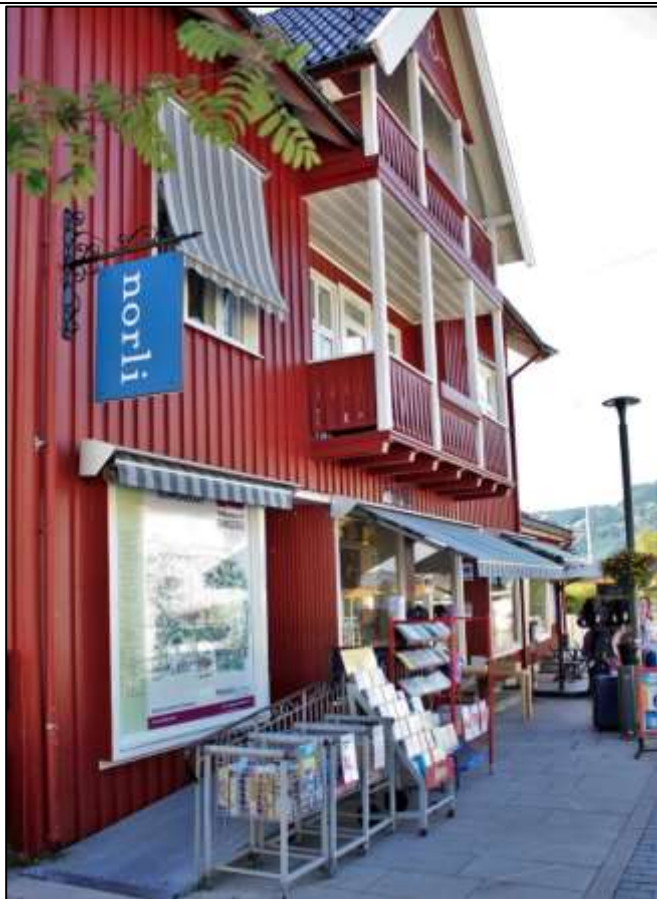
<p><b>Foto</b></p> <p>Merk eldre detaljer som er bevart: smijernsoppheng for plakater, og initialer og årstall under mønet på arken.</p>

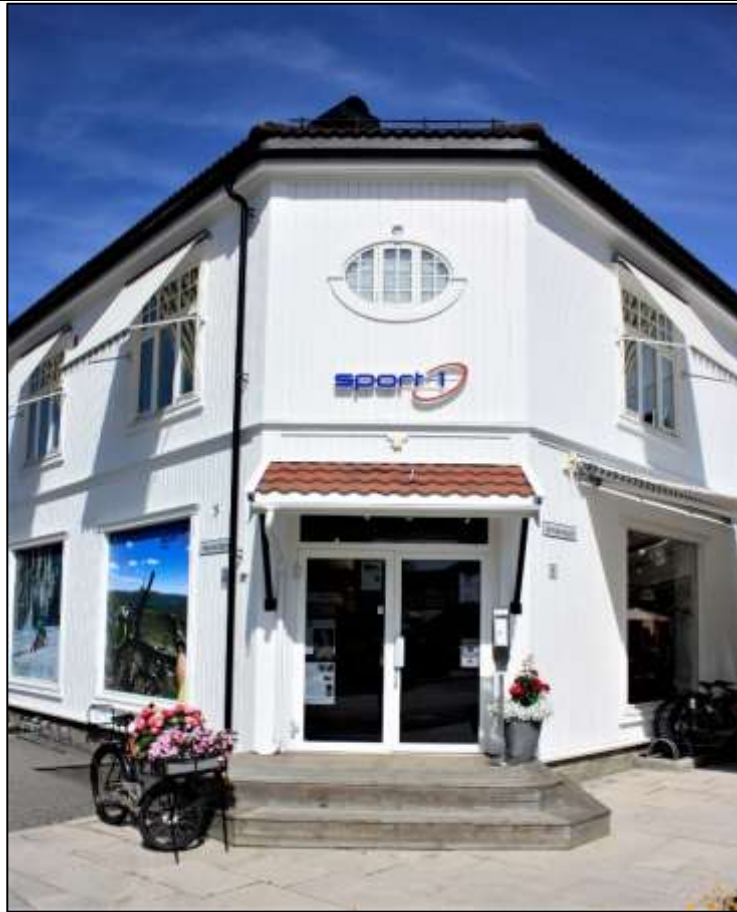
Det er bevart  
flotte detaljer  
inkl vindu i  
andre etasje  
over  
magebeltet.

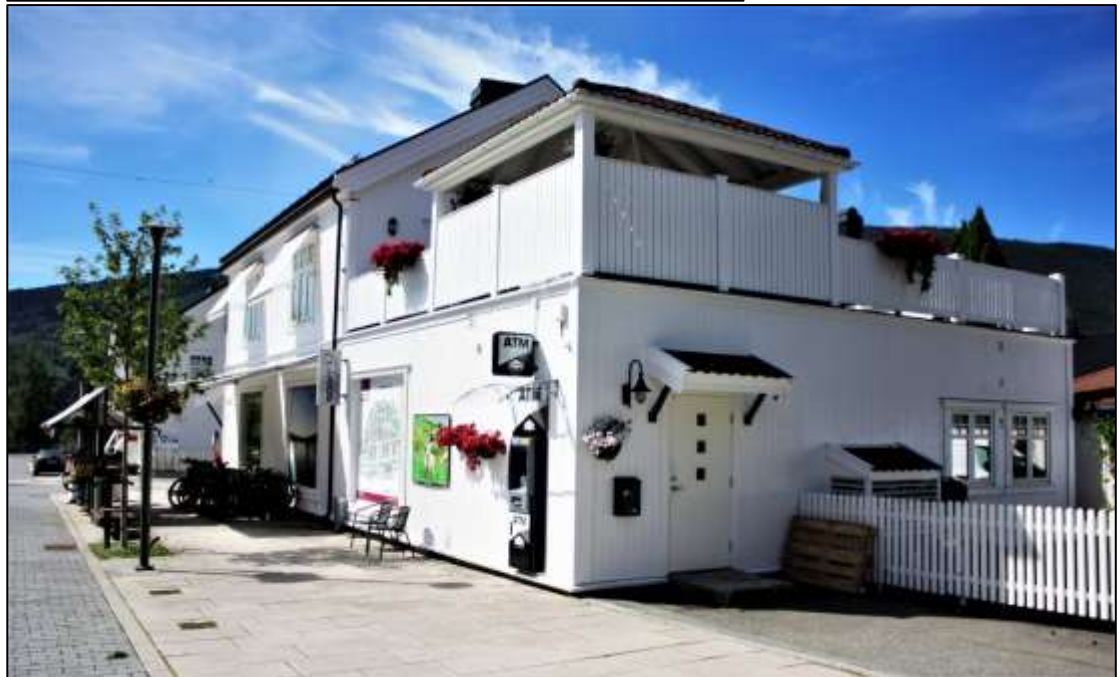
Rundt 1985-90  
ble det bygd ut  
egen veranda  
på påbygget

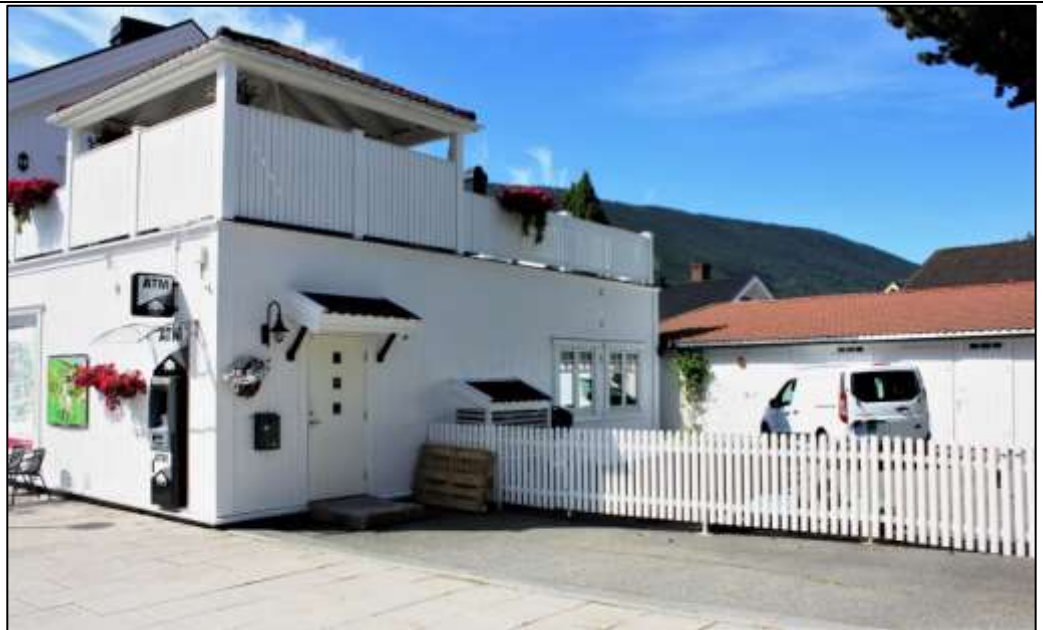
Ny inngang fra nord, den gamle var for enden til venstre for bankautomaten

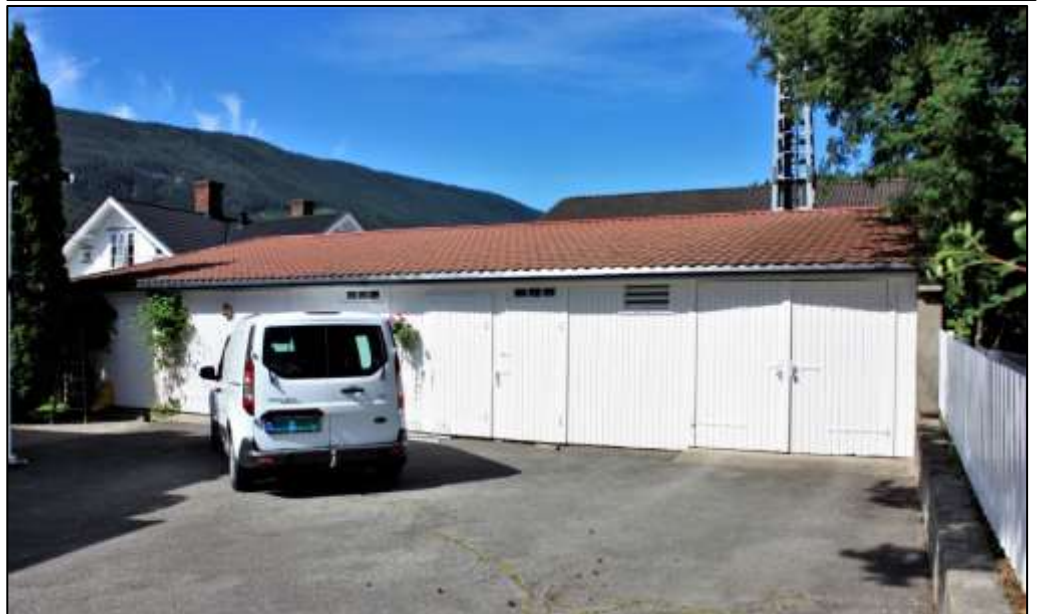
Det er en egen inngang i bakgården, inne i vinkelen mellom vingene på huset og uthuset. Der er også innvendig trapp opp i andre etasje
