## Temaplan for kulturminner 2018 – 2030

For området dalbunnen langs E6, fra Øyer grense i sør og til Sør-Fron grense i nord, på øsiden av Lågen, eks. tettstedene Fåvang og Ringebu. KOM-090/18 Vedtak.

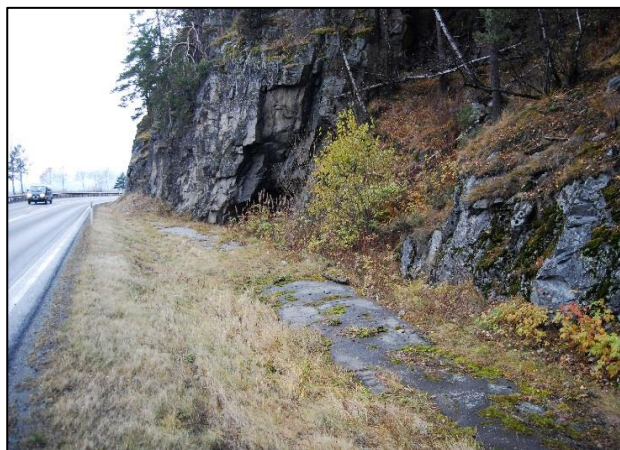
Dette er ei naturleg hole i fjellet, som ein heller. Ho var tidlegare djupare og såleis romslegare, men vegvesenet har fleire gonger i nyare tid fylt i lausmasse for sikring. Det vart ikkje gjort registreringar eller andre under-søkingar den gongen. Hola er ganske djup innover, men uvisst kor stor ho var før ho vart fylt opp ein del.

Denne hola er eit kulturminne over dei reisende og deira behov for ly mot ver og vind, og høve til overnatting for folk og hestar. Museet vurderer denne som aktuell for fredning, og anmoder Ringebu kommune om å ta kontakt med fylkeskommunen for ev. å koma i gang med ein fredningsprosess. Vi rår difor kommunen til å vedta vernekatetori 1, sekundært 2 i kulturminneplanen.

Samle inn tradisjonsstoff for hola blant dei reisende og lokalbefolkninga, gjøre utgravinger inne i hola, sette opp merking for å formidle historien om de reisende gjennom dalen

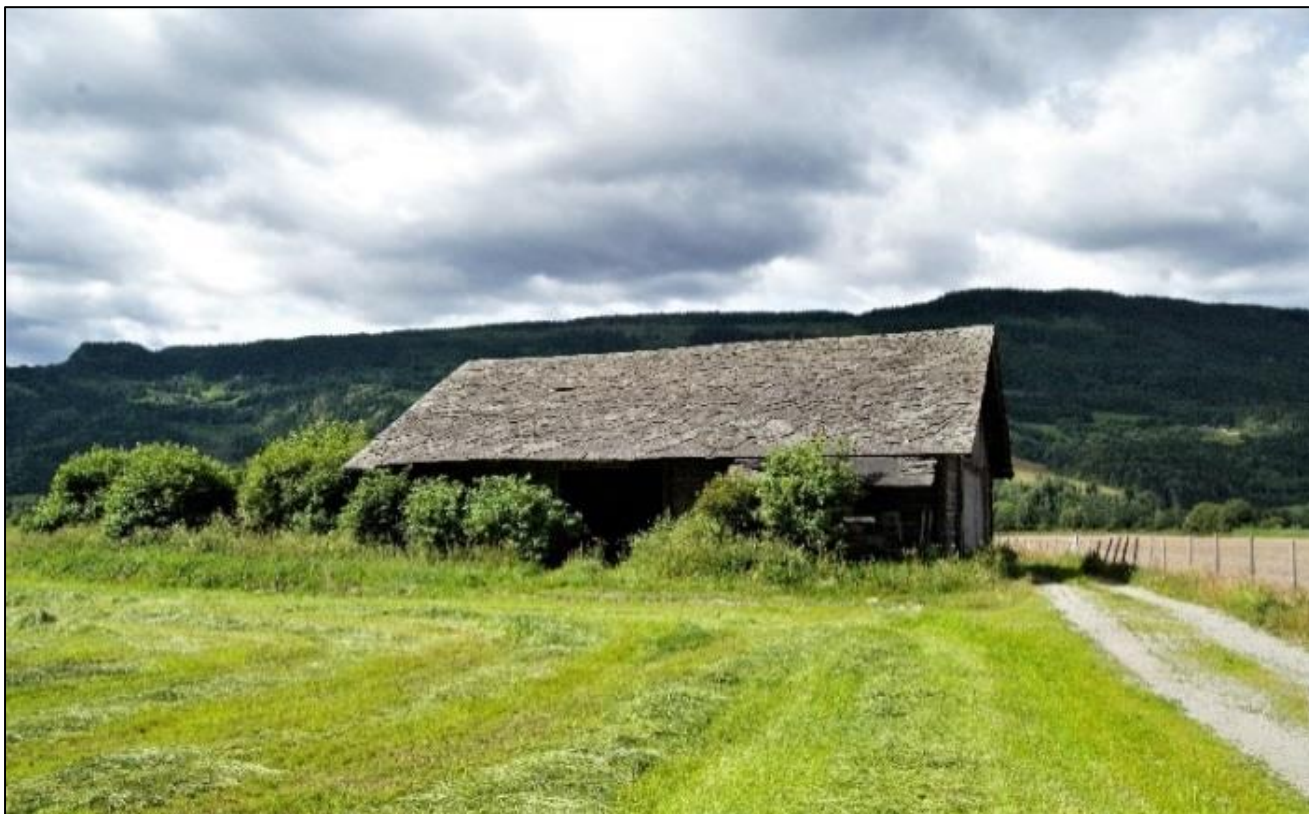
Navn på kulturminne      Låve

Dette er egentlig to lafta låver som er bygd sammen med reisverk. Det er laget stor dør for t.d. skurtresker i den nordre gavlvegen, mens det på den søndre gavlvegen er ei mura låvebru. Det er et utrolig vakkert villskifertak på huset.

Gården Berg ligger lenger opp i Vekkom, langs den gamle allfarveien. Gården har mange gamle hus. Denne låven er et lendemerke som alle legger merke til både på grunn av det vakre taket og at låven årlig står delvis i vann, og når det er flom står vannet langt opp over veggene.

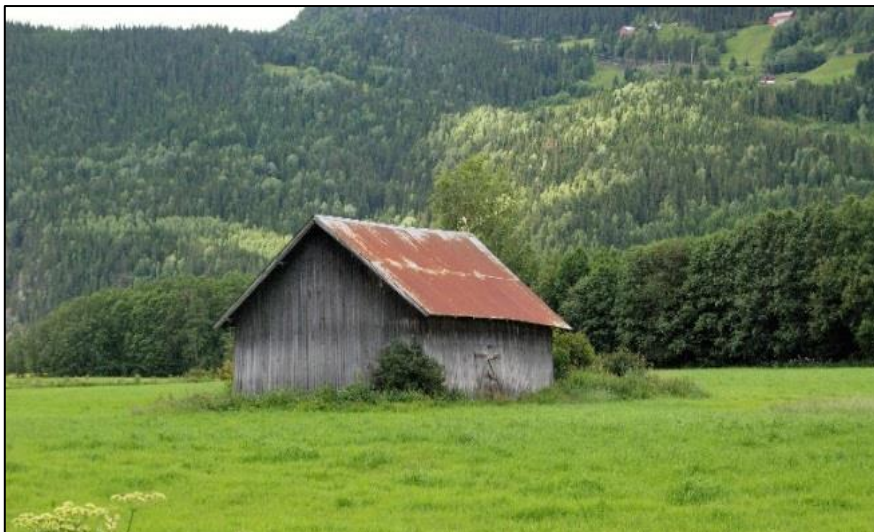
| Navn på kulturminne | Flomlåve | |

Dette er en mindre låve, i reisverk og med gammel bølgeblikk på taket. Det er ei dør på langsida, ikke tilpassa traktor.

Rydding av vegetasjon rundt huset, dokumentasjon av bygningen, og gjennomføre nødvendige varige tiltak for bevaring, gjerne beholde det gamle, rusta taket om mulig.

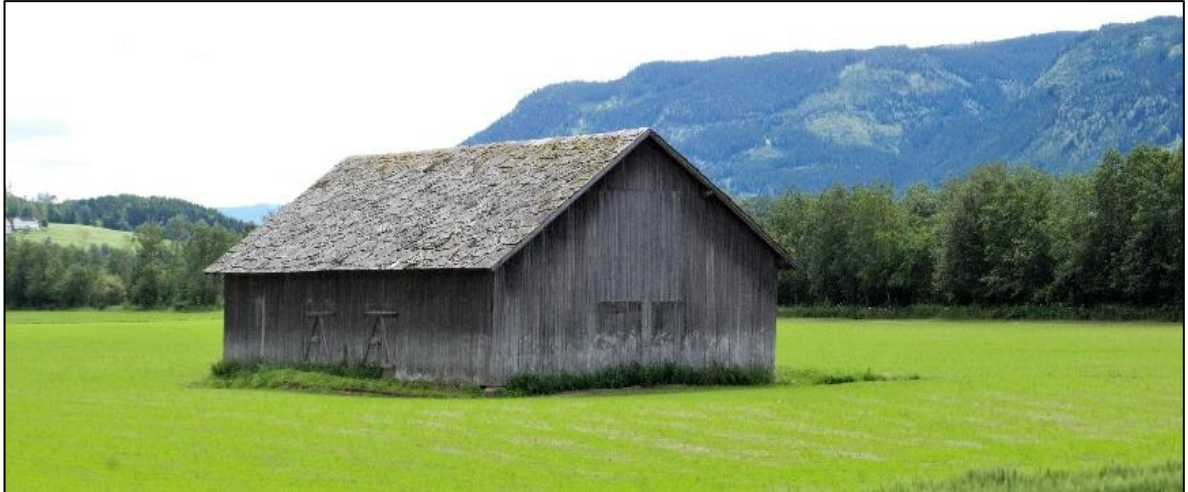
**Beskrivelse** Dette er en stor reisverklåve som står på vollen utenfor Fåvang kirke. Låven har et praktfullt villskifertak. Kledningen viser spor etter årvisse flommer, og større flommer. Låven har flere dører på langside og gavl. Denne låven er et kulturminne over høsting og lagring av avling for gårdene oppe i dalsiden, et solid håndverk fra lokalt skiferbrot og med legging av tak, årvisse og større flommar.

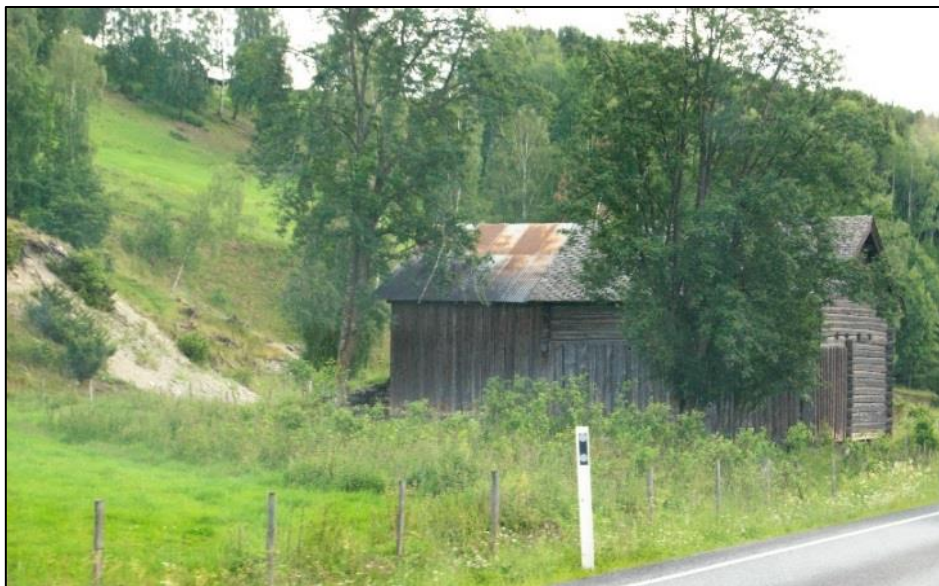
| Navn på kulturminne | Låve |

Låven er et viktig kulturminne langs E6/Gudbrandsdalsveien, der han ligger i enga med beite rundt. Dette er en ganske typisk låve som har fått endringer etter nye behov for gårdsdrifta. Låven står godt, men det bør ryddes i vegetasjon rundt huset, og gå over taket. Den gamle bølgeblikket kan gjerne bevaras.

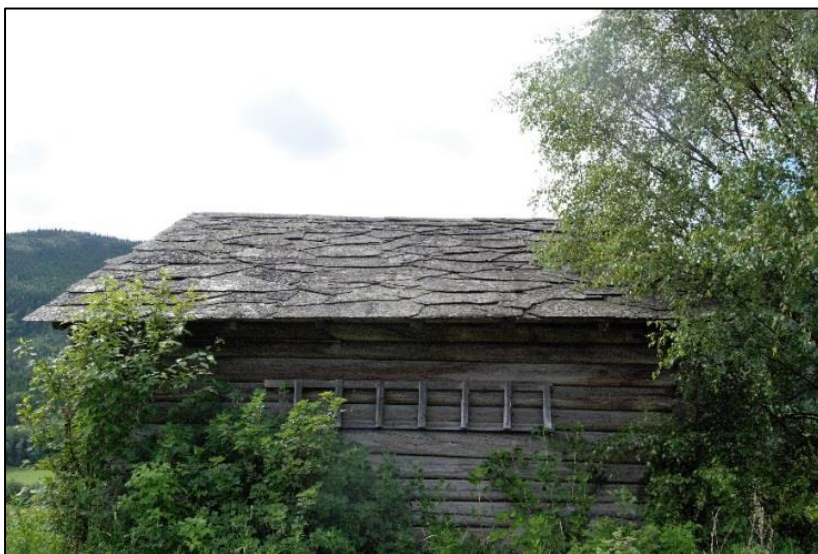
| Navn på kulturminne | låve | |

Dette er en stor lafta låve som ligger nede i dalbotn, ikke langt fra nåværende E6. Låven har reisverk i røstet, over tømmerkjerna. Det er satt inn ei stor dør nordre vegen, trolig for skurtresker.

Det er et veldig vakkert og solid villskifertak som vitnar om godt handverk i legginga. Særlig er det verdt å merke seg legging av stein langs mønet og kanten av taket. Låven er årlig utsatt for flom.

Låven har i dag stor opplevelsesverdi, kunnskapsverdi og bruksverdi som del av et beite og høstingsbruk gjennom flere hundre år, er slik et helhetlig miljø i kulturlandskapet.

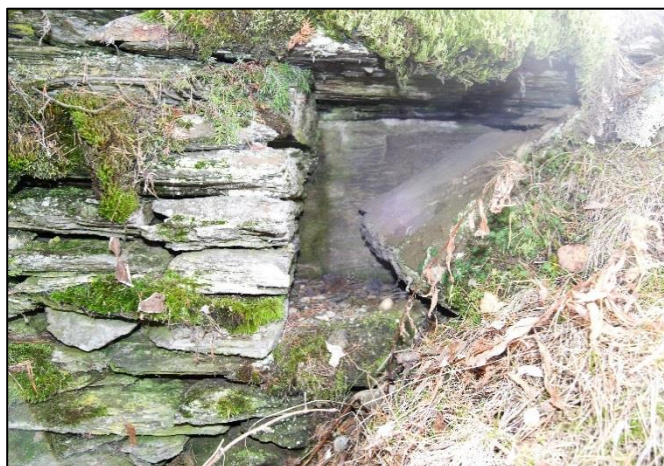
Dette er en ca. 150 m lang veistrekning som tar opp fra veien tett ved steinmurene etter ei stue som lå der. Veien synes godt i landskapet, er skåret av på skrå med en nyere tømmervei, og ender ved Vollsveien, overfor andre svingen.

Veien har gode murer på utsida, til dels høy mur, har god bredde.

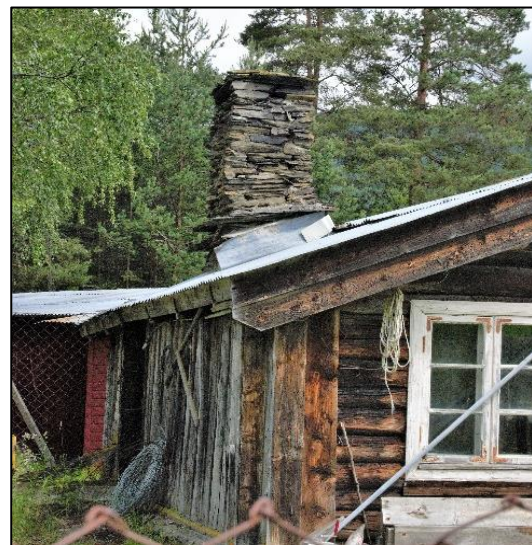
Dette er ei lita, beskjeden lafta stue i ei etasje, inngang midt på søndre vegg. Huset hadde i 1922 veldig flott villskifertak, jf. gml. foto, nå bølgeblikk. Huset er borkledd på vestvegen, laftekassene er kledd inn. Det er ei høy, mura pipe. Stua har sunket litt ned i bakken, det er gråsteinsmur rundt hele huset.

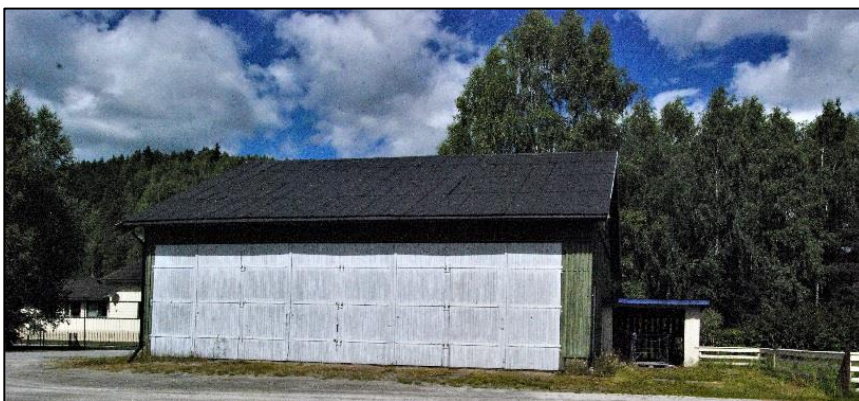
| Navn på kulturminne | Bussgarasje | |

Dette er et reisverkhus, brukt som garasje for firmaet. Det er senere bygd på en liten bilgarasje med pulttak på østveggen. Veggen mot sør er i dag dekt av store garasjedører. De to gavlveggene og den andre langveggen har et eldre preg, trolig med originale vindu. Huset er bordkledd. Det er bølgeblikk på taket. Huset står bra.

Huset kan ha en større opplevels- og kunnskapsverdi om det for eksempel blir laget ei utvending utstilling på veggen mot nord i samarbeid med Ringebu Historielag og eier om næringsutvikling og bosettingshistorie i Tollmoen. Huset har fremdeles bruksverdi som helhetlig miljø i kulturlandskapet preget av transport og samferdselshistorie.

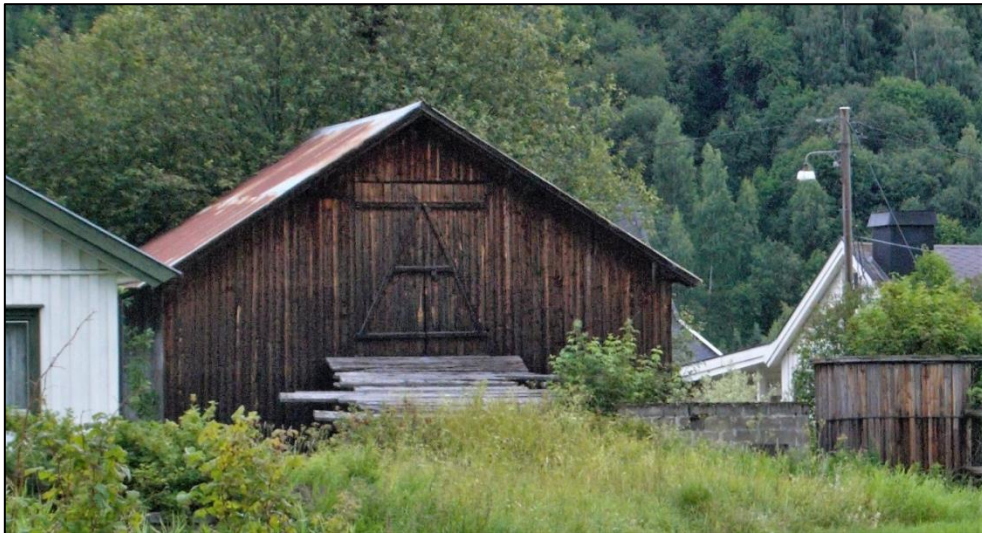
Navn på kulturminne Låve

Dette er en låve som har vært tilpasset flere utviklingsledd i forhøsting nede på Flata. Den ligger midt mellom hus fra tidligere plasser, inneklemt. Låven er i reisverk av litt nyere type med låvebru og stor låvedør for traktor. Låven er ganske brede gavlvegger, litt kortere på langveggene. Det er trolig original bølgeblekk på låven. Det er bevart to ulike typer silokummar sør for låvebrua, den ene er fra før 1950 (jf. foto). Det fins få igjen av slike mellom typer i utviklingshistoria av silokummar.

Vi vil anbefale at det blir ryddet vegetasjon rundt låven, og at det blir gjort grundig dokumentasjon og ev. bevaringstiltak for låven med silokummer. Låvebrua er veldig dårlig. Denne låven er stor kunnskapsverdi om tidlegare bruksverdi som helhetlig miljø i kulturlandskapet med gård oppe i dalsiden, og slåtteland nede på flata.

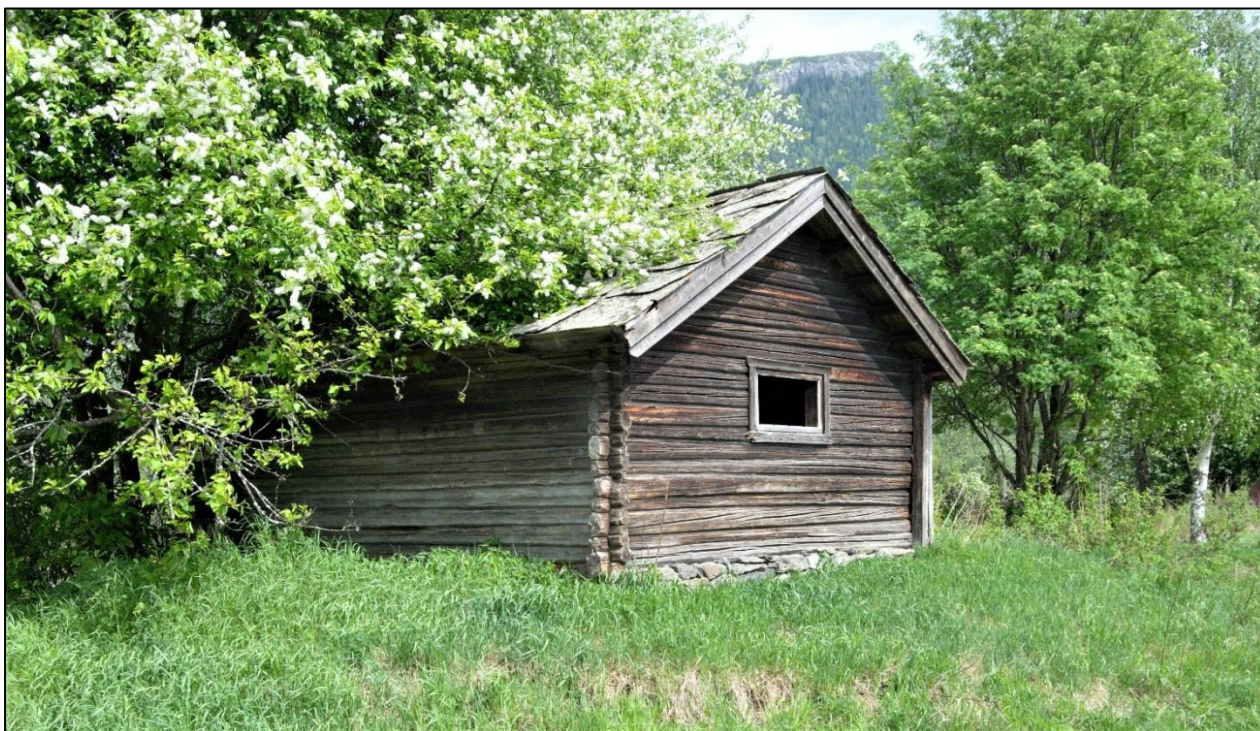
| Faktaark forslag vernestatus | | kategori 2 |
|---|---|---|
| Navn på kulturminne | låve og lita stue | ligg på Storøya |

Dette er to hus som ligger tett ved på en liten forhøyning ute på Storøya. Det ene huset er ei lita lafta stue med flott villskifertak, grov, stor skifer. Låven ekstra lang, er satt sammen av flere bygninger, og er lafta med et reisverk påbygg i ene enden, dette står på stolper. Det er åpent rom midt mellom de to sammenbygde låvene, slik at man kunne kjøre inn for å losse, og for å hente om høsten. Det er i dag brukt til lager. Låven har hatt annet tak tidligere, nå eldre bølgeblekk. Dette er den eneste av sitt slag som vi har

sett ute på vollene. Stua kan være ei husmannstue, brukt ved våronn og innhøsting, kan hende også ved fløting av tømmer og fiske?

Vi vil anbefale at det blir rydda vegetasjon rundt låven og stua, og at låven blir berga for framtida. Disse to husa ute på Storøya har stor kunnskapsverdi om tidlegare bruk som heilskapleg miljø i kulturlandskapet med gard oppe i dalsida, og slåtteland nede på flata.

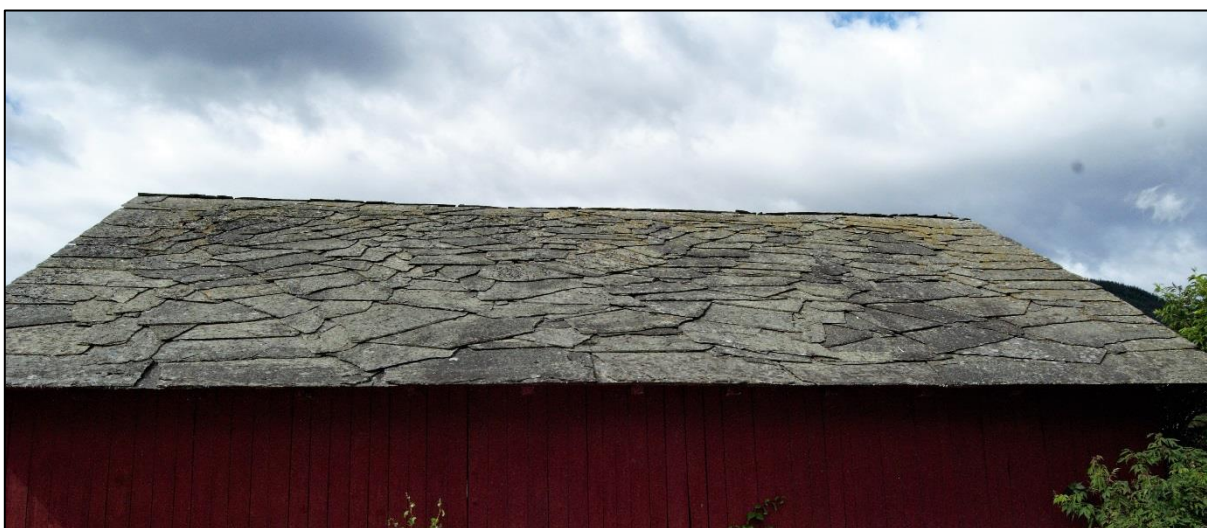
| Navn på kulturminne | låve | |

Dette er et større bygningsanlegg som ligger i kombinasjon med tilsynelatende to ganske like låver som står i vinkel til kvarandre, Uppigård Vestad (59-1) og Nørdre Guttu (58-1).

Begge byggene er i reisverk, og er bordkledde. Den ene mot sør er med gammelt bølgeblikk på taket, mens redskapshuset har pulttak og nyere bølgeblikk. De er ikke beiset.

Den røde reisverklåven har låvebru med gråsteins fot og trebru opp i andre etasjen på låven med gjennomgående kjøring, men låvebrua mot nord-vest er borte. Det er ikke stor nok opning for moderne traktor. Det er flere dører på langveggen med ulik åpning.

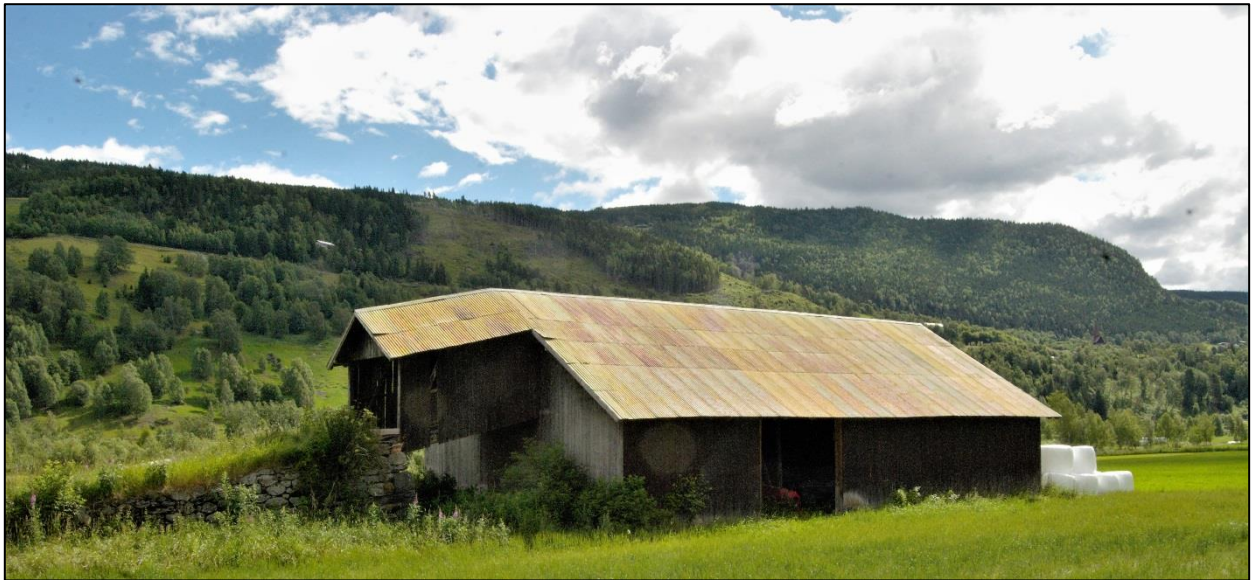
| Faktaark forslag vernestatus | | kategori 2 |
|---|---|---|
| Navn på kulturminne | låve | |

Låven er i reisverk, og er bordkledd. Det er eldre, mala bølgeblikk på taket, mens reiskapshuset har pulttak og nyere bølgeblikk. De er ikke beiset. Det er store skyvedører på langsiden, for å kunne køyre reiskap, skurtreskar ol. inn. Låvebrua er mura med et mellombygg i tre med tak og vegger.

Låven er den største vi har sett i denne kartlegginga og viser deler av ei lang driftshistorie ute på vollene og har stor opplevels- og kunnskapsverdi, og *bruksverdi som helhetlig miljø* i kulturlandskapet – som del av et stort mangfald av låver fra ulike perioder drift.

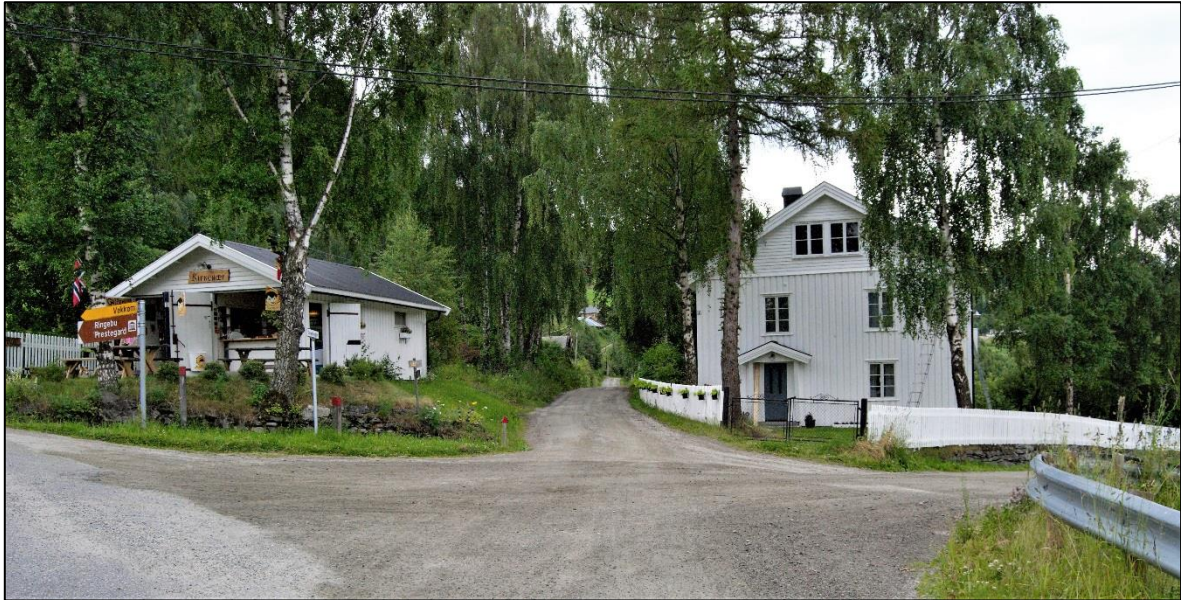
| Faktaark forslag vernestatus | | kategori 2 |
|---|---|---|
| Navn på kulturminne | Bygning, tidl. kommunehus, pensjonat, skole | |

Kirkenær var opprinnelig en lafta bygning satt opp i en etasje, men som senere ble utvidet med skolestue for småskolen. Det er en lafta 2 ½ etasje bygning, bordkledd. Det var og en leilighet i bygget, der gjerne herredskassereren bodde, senere bygd om til pensjonat og bolighus. Er nå bolighus.

Det er et komplisert veikryss ved huset, flere veier møtes i ei stjerne, inkl. pilegrimsleden, se foto ca. 1959.

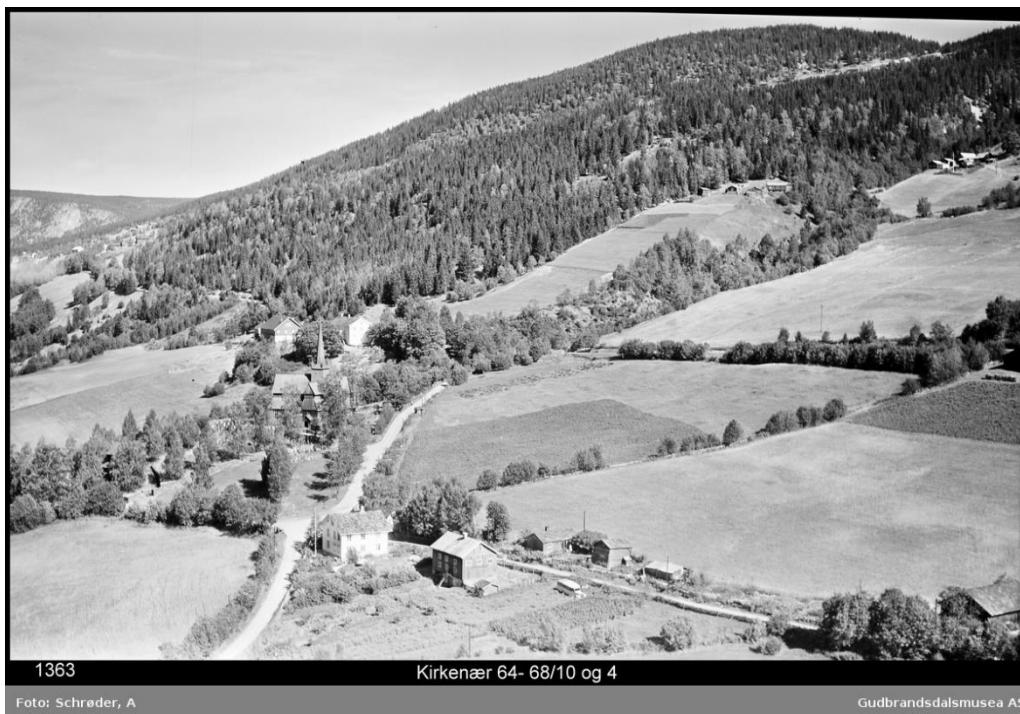
*Eldre flyfoto fra 1950-tallet som viser Haldstad nederst til høyre, Kirkenær, kirken prestegarden – og kulturlandskapet før kirkegården ble utvidet oppover. Foto Schrøder*

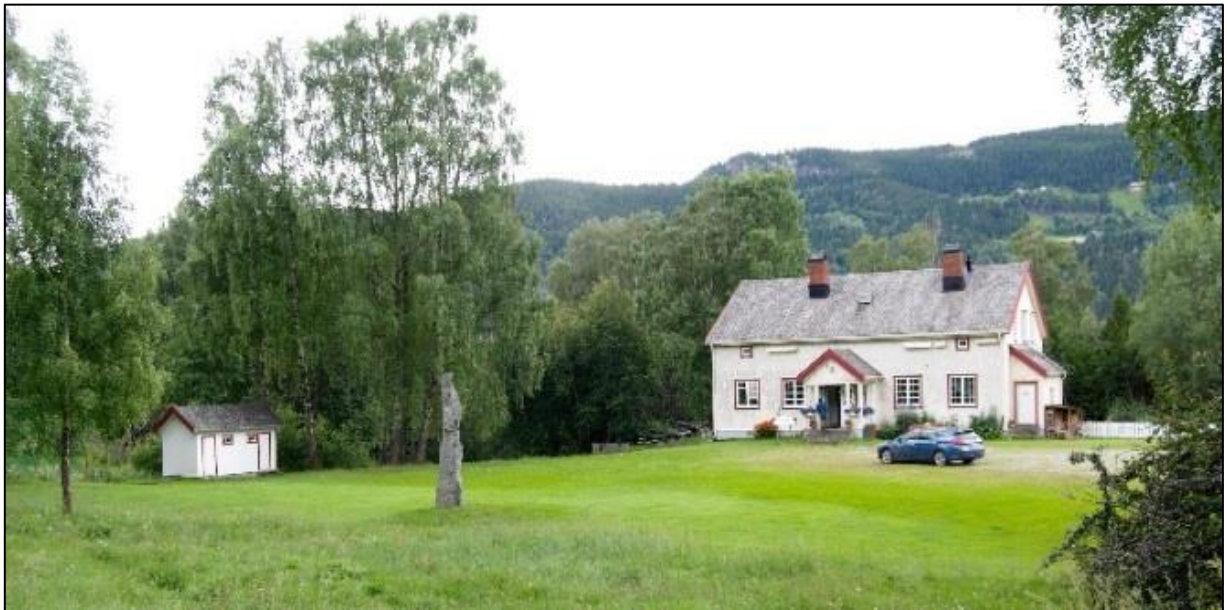
| Navn på kulturminne | skole, pilegrimssenter, verksted og bosted | |

Husene som står i dag er utedo, skolehus, konfirmantsalen og bolighus, alle står i stil med samme fargepalett, bordkledning og handskebak skifer på taka. Det er en fredet kirkegård der, og flere steinstøtter. Pilegrimsleden gjennom området har en merka sving nedenom Gildesvollen.

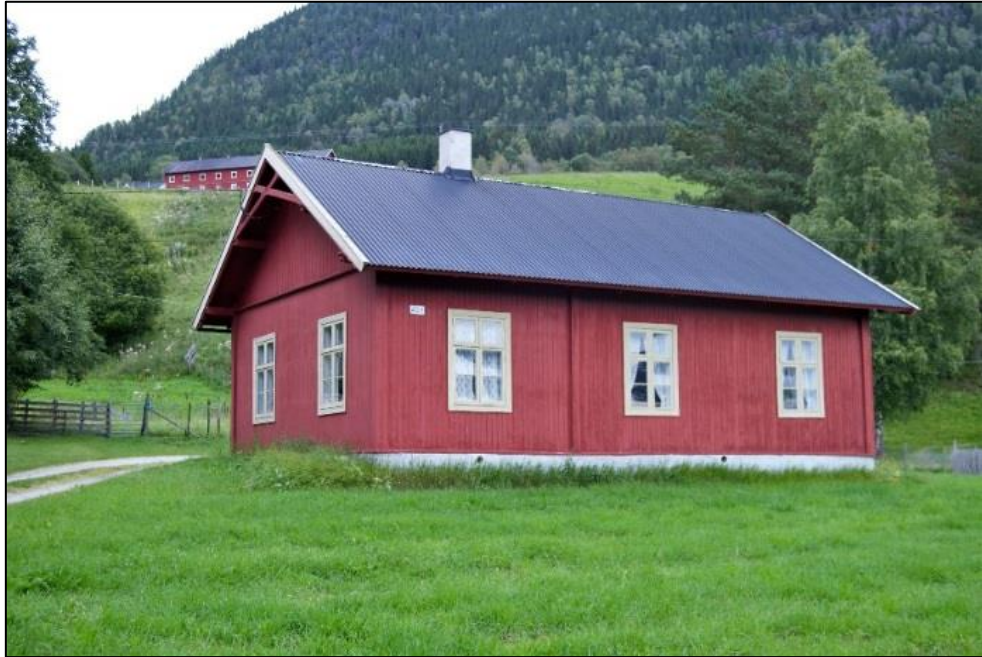
| Navn på kulturminne | forsamlingshus | |

Dette er et lite, lafta hus, ganske intakt innvendig (kjøkken og sal) og utvendig. Det er bordkledd, har vindu fra kring 1900, og ganske nytt platetak.

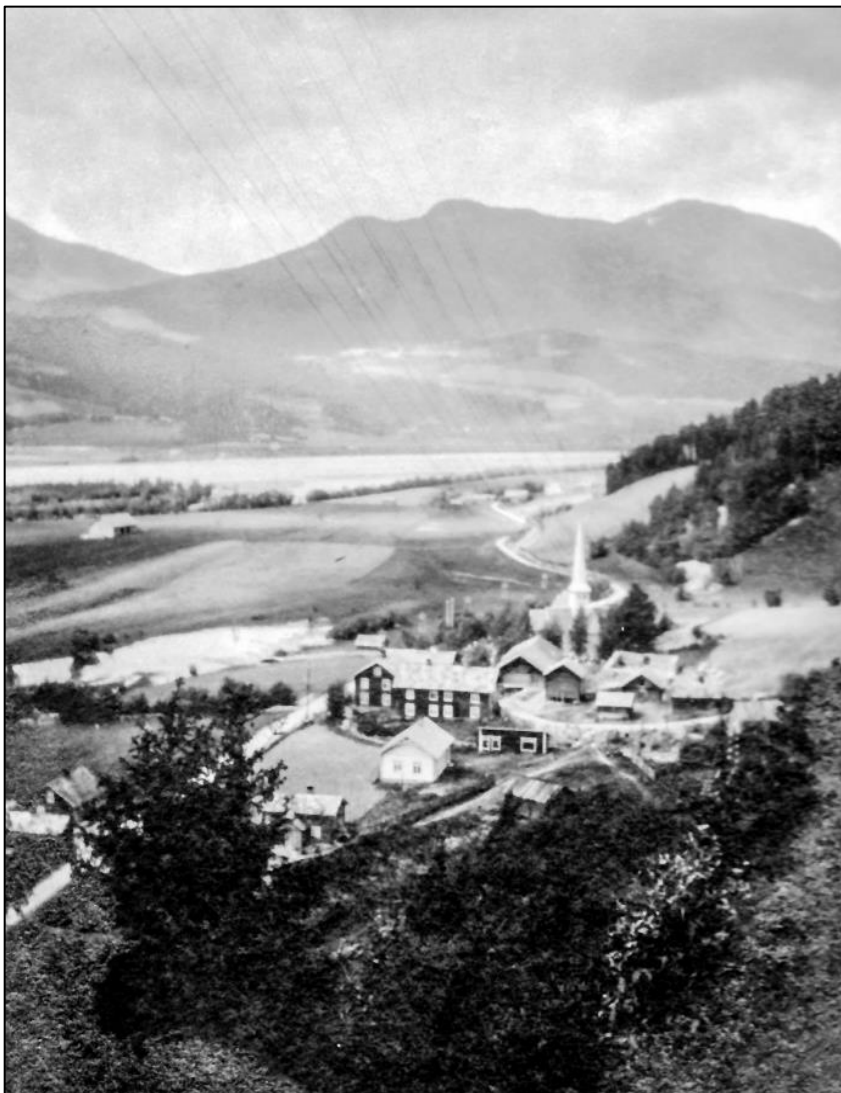
På fotoet ser en kirkestedet tidligere, før en del av husa ble flyttet dit de står i dag. Sogne stua ser en midt i bildet, foran hovedbygningen på Kirkestuen gårdsanlegg. Vi ser også veien slik den gikk tidligere, opp i bygda, gjennom gårdstunet. På bildet under ser vi sognestua bak stabburet på Kirkestuen, med bekken mellom. Stua sto omtrent her tidligere.

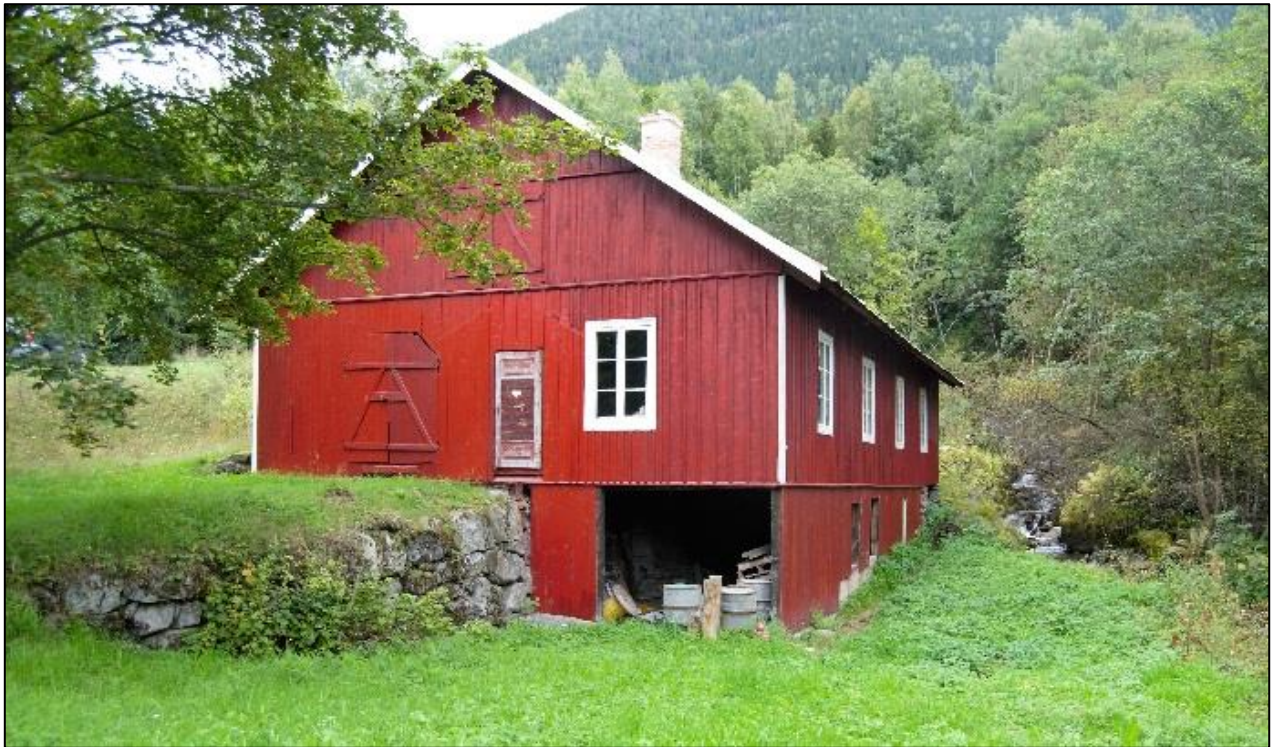
| Navn på kulturminne | sagbruk | |

Saghuset er ca. 10x18m, bygd i grovt reisverk, fundamentert på kraftig natursteinsmur. Bygningen er delt i to rom langsetter, der det ene er med åpen kledning og tømmerinntak, sagbenk i tre står fremdeles og det er dobbel dør i gavlvegg. Andre rommet er kledd med profilert panel, ovn/pipe, tett golv. Veggene og himling er isolert med sagflis. Det er vindu i denne delen ut mot elva. Dette har kanskje vært høvleri/verksted. Under denne delen er det et åpent kjellerrom. Nå er det støpt golv og støpt mur mot elva, grovt reisverk med panel. Kjelleren har kanskje vært flisrom?

Pipa er mura i tegl, pussa innvendig. Mura helt til kjellergolv. Taket er tekt med bølgeblekk som ble malt. Bygningen fra 1888 er i god stand, det har vært tett tak og reisverket er uten større skader. Det er noen mindre skader ved tømmerinntaket, dels fra fysiske påkjenninger og dels fra fuktpåkjenning. Panel og kledning er i bra stand. Litt fukt nederst på kledningen på de mest utsatte veggene. Det er lagt vinyl golvbelegg i «høvleriet», dette har trolig ført til at fukt fra undersiden (jordfukt/luftfukt) ikke har tørka tilstrekkelig opp.

Det er et kulturminne både i sagbrukshistoria, lokalhistorie og som eksempel på byggeskikk og materialbruk fra den tida. For videre bruk har den et betydelig potensiale, det er store åpne rom som kan brukes til mangt, er kraftig og solid bygd. Sissel Nordrum, aktuell ny eier, har tanker om å bruke ene delen som leilighet, andre delen tilsvarende uthus. Dette vil være fullt forenlig med øvrige kvaliteter ved bygningen, og kan gjennomføres uten større bygningstekniske utfordringer. Vegger og himling isoleres ekstra med cellulose-isolasjon (tilsvarende egenskaper som tre, men større isolasjonsverdi enn flis), vindu kan brukes videre, gjerne sammen med innvendige rammer med isoler-glas. Golvet bør isoleres bedre, og kanskje må en skifte golvbord. Bjelkene ser bra ut. Aktuelt med stubbloft med 20-25 cm isolasjon.

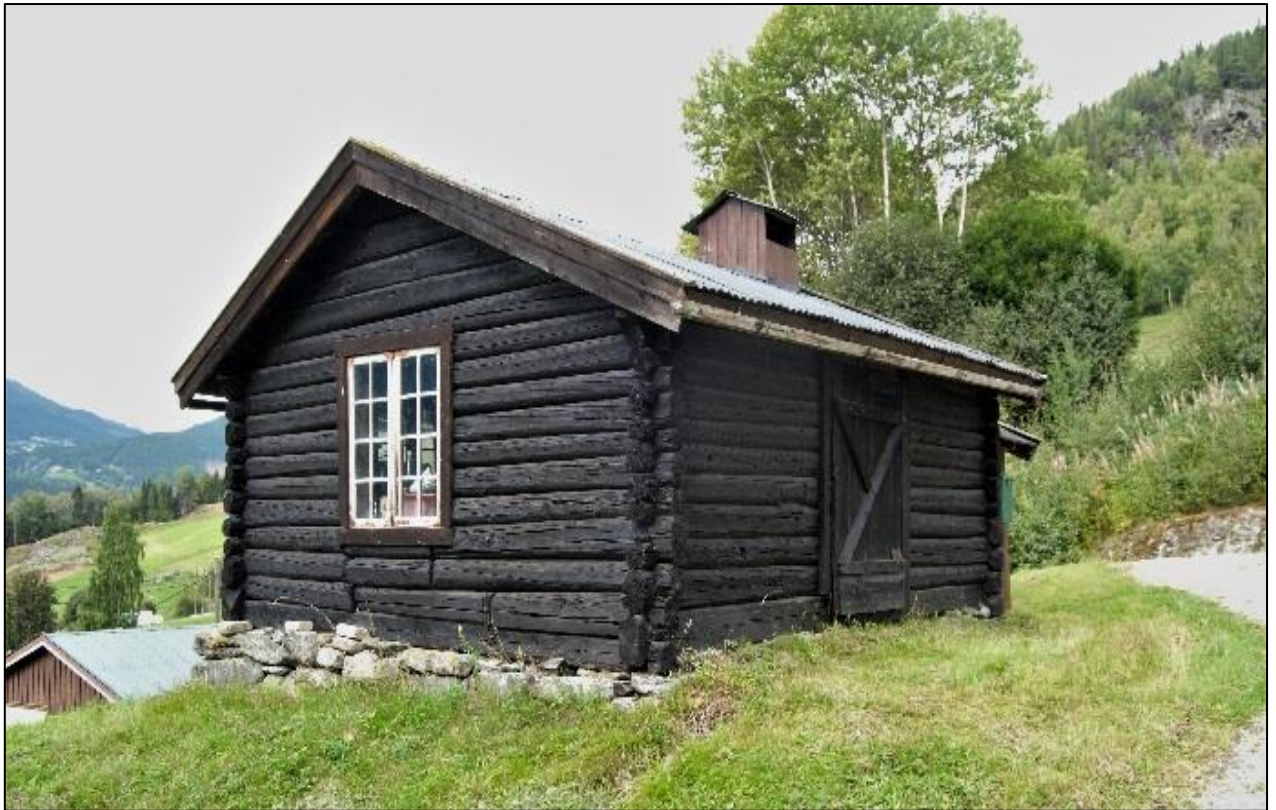
| Faktaark | forslag vernestatus | kategori 2 |
|---|---|---|
| Navn på kulturminne | smie | |

Lafta bygning 1x1 tømmer, dør på nordsiden, oppover. Bølgeblikk på taket. Smia er i orden, bygningen er i god stand, ble restaurert for noen år siden.

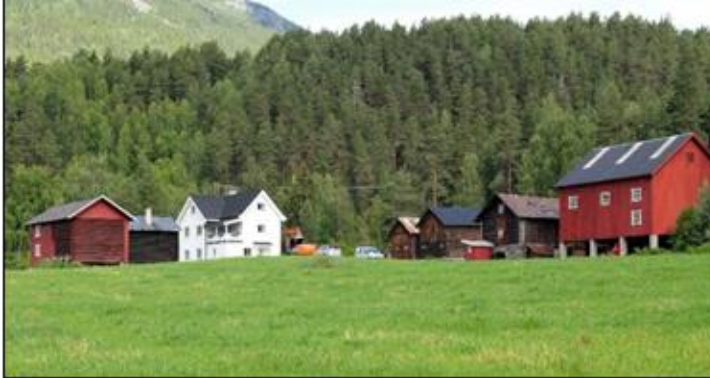
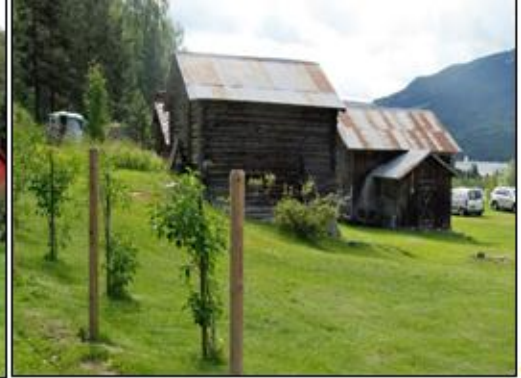
| Faktaark forslag vernestatus | | kategori 2 |
|---|---|---|
| Navn på kulturminne | Gardstun | |

Det er bevart stor bygningsmasse som er i god stand. Ei lita lafta stue fra ca. 1750 med torvtak, hadde til ca 1900 firkantskifertak. Et eldre lafta stort våningshus, bygt om ca. 1920, restaurert 1960, påbygd 1967, bordkledd og med platetak, tidligere firkantskifer. Lafta kårbygning i 1 ½ høyde ca. 1800, restaurert 1986, skifertak. Lafta stabbur 1850, lafta låve 1940, lafta fjøs 1905, en eldgammel stall, stall og hønsehus ca.1900. På et foto fra tidleg 1900 har de fleste husa firkantskifertak, mens et hus har bordtak.

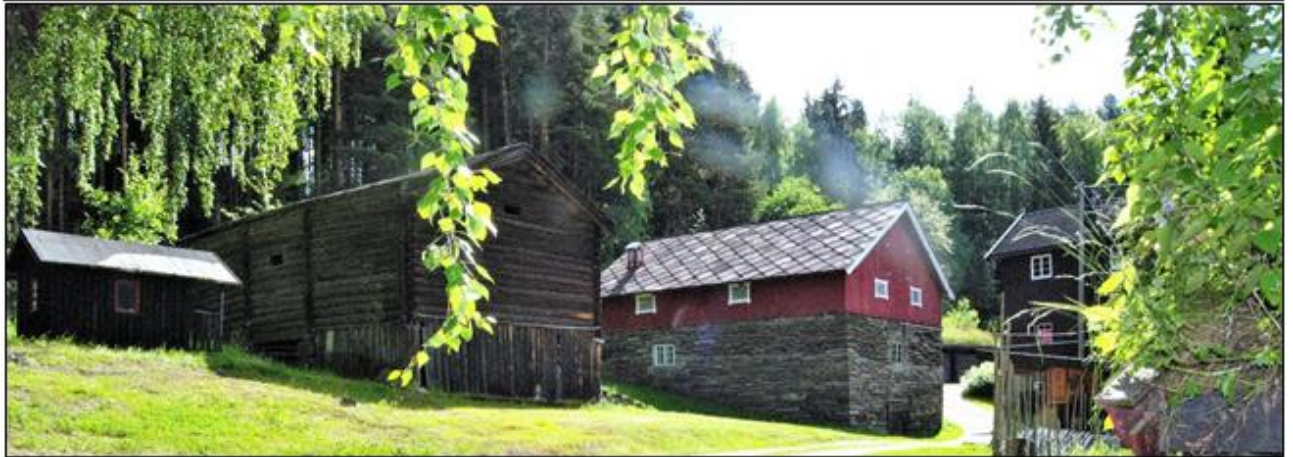
Navn på kulturminne Gardstun

Tunet ligger i slak skråning, med gode steinmurer ut fra bakken. I 1953 sto det et våningshus bygget 1901, et 1928, en låve fra ca. 1870, et fjøs 1876, eldre stabbur og eldhus som senere ble bygget om til garasje. Våningshuset (fra 1957?) ble bygget på i 1975.

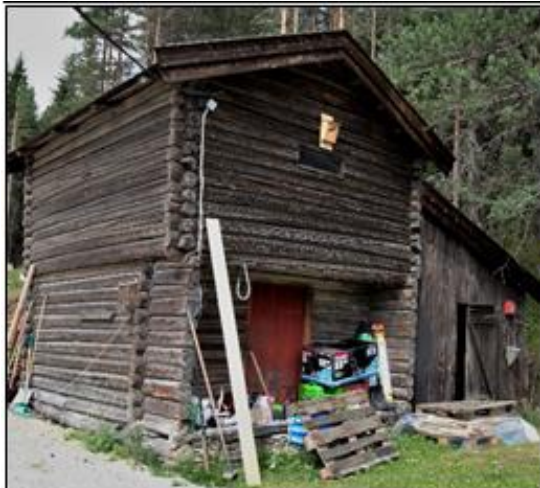
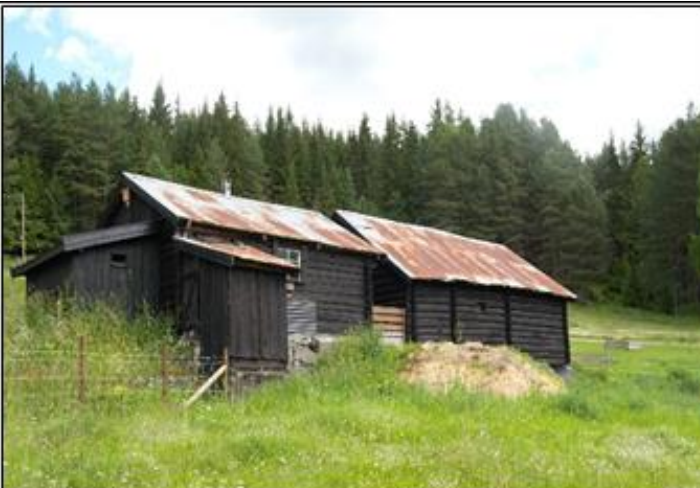
| Faktaark forslag vernestatus | | kategori 2 |
|---|---|---|
| Navn på kulturminne | Gardstun | |

Trulig er stabburet fra ca 1850, et ganske typisk, lite, lafta stabbur i 2 etasjer. Det er bygd på ein skåle i reisverk på oversida, med pulttak. Det lafta fjøset er fra 1925 og ligg tett sammen med en gammel lafta låve. Bostedshuset er eldre, men ble rehabilitert i 1936, og senere på 1970/80 tallet. Det er bølgeblikk på taket på de gamle husa.

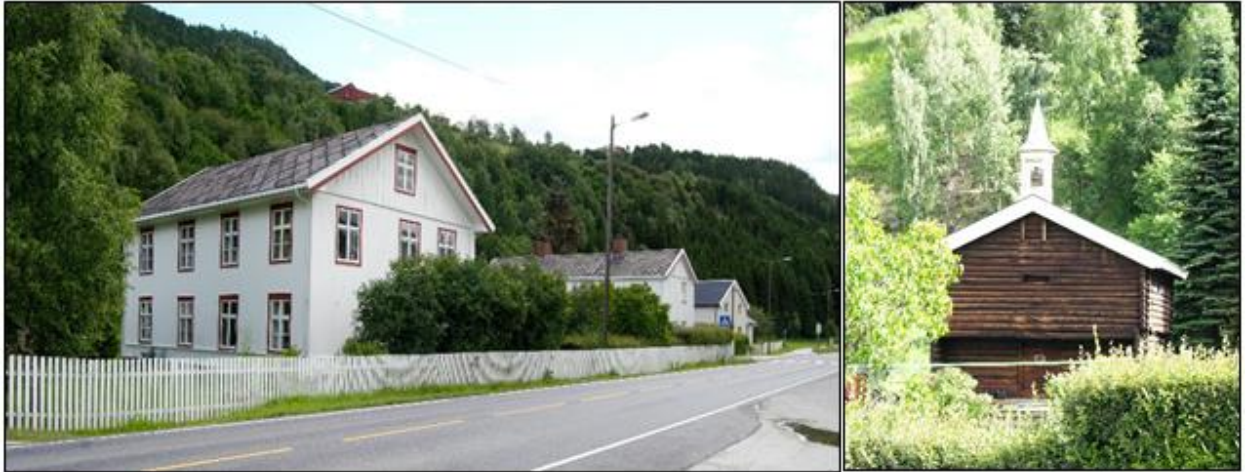
| Faktaark forslag vernestatus | | kategori 2 |
|---|---|---|
| Navn på kulturminne | Gardstun | |

Det er et lafta og bordkledd 2 ½ etasjes våningshus frå 1863, restaurert 1999, firkantskifer på taket. Det er en litt mindre kårbygning frå 1863 i 2 etasjer, lafta, bordkledd, firkantskifer på taket. Et stort lafta stabbur (trolig 1700 tallet, flytta til garden ved etableringa), en moderne driftsbygning på andre sida av vegen fra 1968, redskapshus fra 1973, se foto fra 1959. Nord for tunet, en campingplass etablert i 1964, lagt ned i 1995, drevet i 30 år. Siden den gang har det vært drevet kontinuerlig overnatting på lang. Og kortidsbasis i utleiehus. Den litt mindre hovedbygningen er oppført av to tømmerkasser sannsynlig hentet fra klokkegarden Grov som ble nedlagt omgiring 1860. De har i noen år drevet gardsutsal av egenproduserte poteter, egg mm. ved E6. Garden har de siste årene vært trua av 4 store flommer som har negativ konsekvens for jorda og avling.
