Faktaark til området dalbunnen langs E6, på østsiden av Lågen, fra Øyer grense i sør og til Sør-Fron Grense i nord.	3
Kommunenes prioriterte kulturminner	3
Vernekategorier og vekting	3
Liste over prioriterte kulturminner	4
Taterhola	5
Sundstugua	6
Berg	9
Grov	11
Løsnes søre, Bakkejordet	13
Forkalsrud (Øygarden)	14
Store Bø	16
Smestadmoen veg	19
Vollstuen/Voldmo/Bjøreløkken	21
Nybakken	23
Høye Norgard	25
Løsnes Nedre	26
Vestad Uppigard	28
Vestad Nigard	30
Kirkenær	31
Gildesvollen	33
Sognestugu	35
Sagbakken Øvre (Losne Bruk)	37
Nyborg	39
Fårråbrua	41
Kvernflaten	43
Gunstadmoen	45
Skjeggestad	47

Faktaark til området dalbunnen langs E6, på østsiden av Lågen, fra Øyer grense i sør og til Sør-Fron Grense i nord.

Kommunenes prioriterte kulturminner

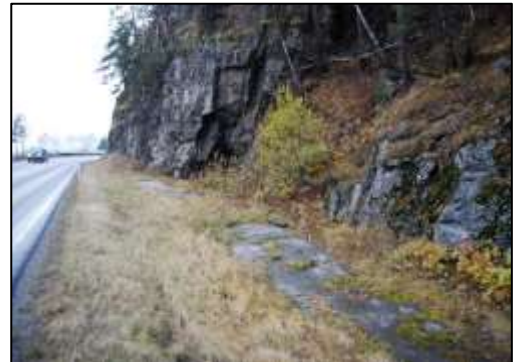
Taterhola

Dette er ei naturleg hole i fjellet, som ein heller. Ho var tidlegare djupare og såleis romslegare, men vegvesenet har fleire gonger i nyare tid fylt i lausmasse for sikring. Det vart ikkje gjort registreringar eller andre under-søkingar den gongen. Hola er ganske djup innover, men uvisst kor stor ho var før ho vart fylt opp ein del.

Samle inn tradisjonsstoff for hola blant dei reisende og lokalbefolkninga, gjøre utgravinger inne i hola, sette opp merking for å formidle historien om de reisende gjennom dalen

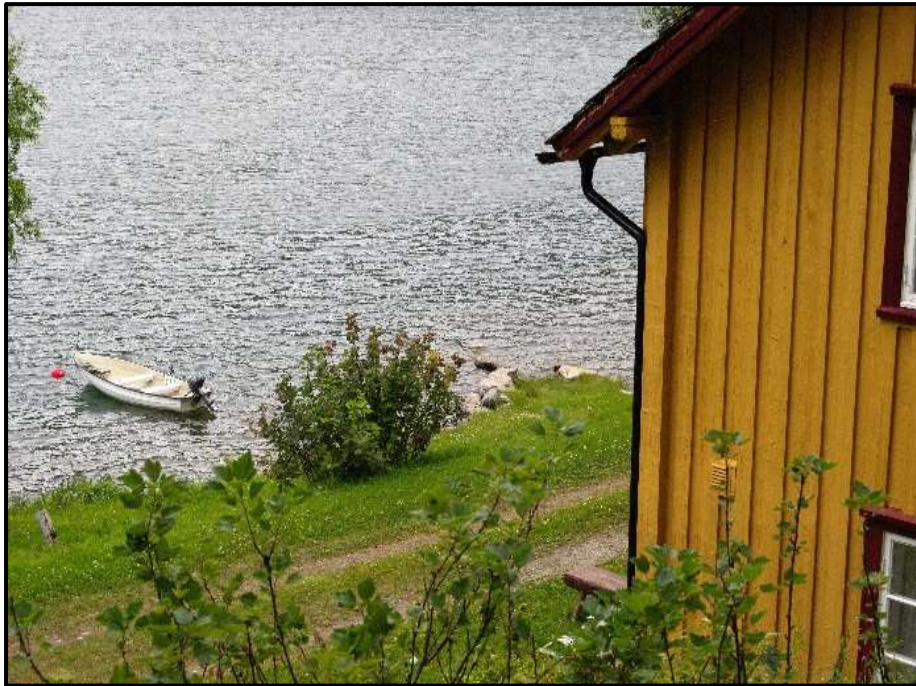
Sundstugua

Veien nord og sør for gartneriet har flotte gamle murer inn mot bakken. Utover rundt neset er det rester av autovern i tre (foto fra 1938 viser vegen med rekkverk av nyere treverk). Spor i berget etter håndborring og sprenging.

Selve tunet har rester etter et mura fjøs, et lagerhus for varer, en utedo, ei stue, en solid mur og skråning for sundbåten, og rester etter dyrka mark bak husa. Stue ble tømra av Emort Strandstuen og Johannes Borgemoen, først med bare ett rom. Senere ble huset bygd på til to etasjer og bordkledd.

Museet vurderer denne som aktuell for fredning, og anmoder Ringebu kommune om å ta kontakt med fylkeskommunen for ev. å komme i gang med en fredningsprosess. Vi rår derfor kommunen til å vedta verne-kategori 1, sekundært 2 i kulturminneplanen. Stedet har usedvanlig stor opplevels- og kunnskapsverdi, og bruksverdi som helhetlig miljø i kulturlandskapet

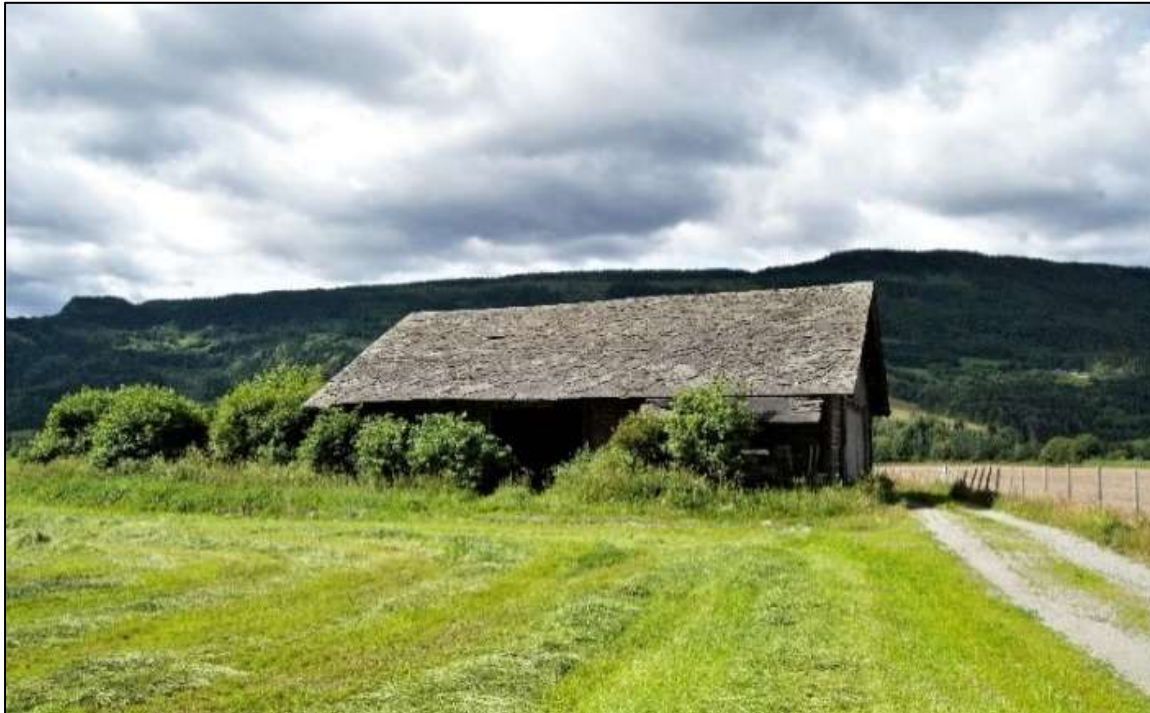
Berg

Dette er egentlig to lafta låver som er bygd sammen med reisverk. Det er laget stor dør for t.d. skurtresker i den nordre gavlvegen, mens det på den søndre gavlvegen er ei mura låvebru. Det er et utrolig vakkert villskifertak på huset.

Rydding av vegetasjon, skikkelig dokumentasjon av hele låven og bruken av den, normalt vedlikehold.

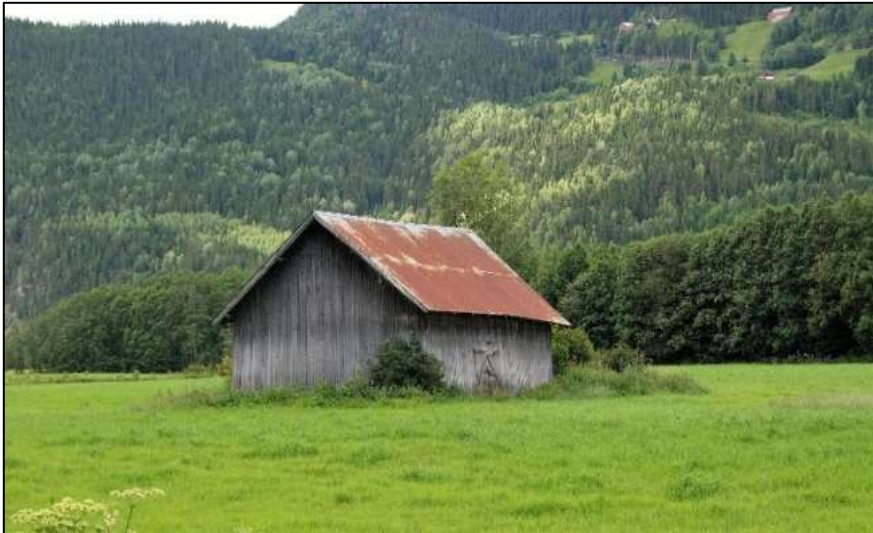
Grov

Dette er en mindre låve, i reisverk og med gammel bølgeblikk på taket. Det er ei dør på langsida, ikke tilpassa traktor.

Rydding av vegetasjon rundt huset, dokumentasjon av bygningen, og gjennomføre nødvendige varige tiltak for bevaring, gjerne beholde det gamle, rusta taket om mulig.

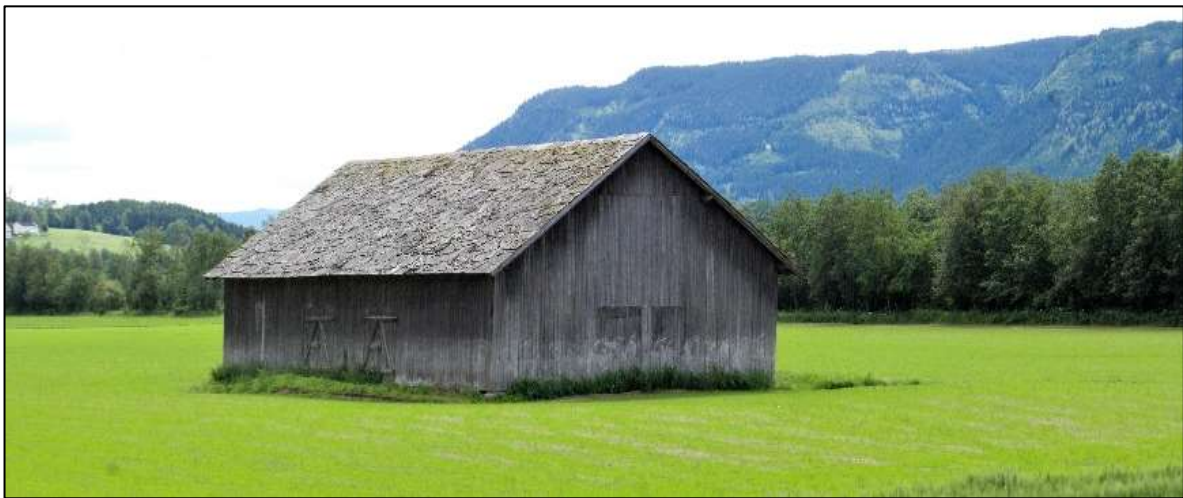
Løsnes søre, Bakkejordet**Faktaark forslag vernestatus****kategori 2**

Beskrivelse Dette er en stor reisverklåve som står på vollen utenfor Fåvang kirke. Låven har et praktfullt villskifertak. Kledningen viser spor etter årvisse flommer, og større flommer. Låven har flere dører på langside og gavl. Denne låven er et kulturminne over høsting og lagring av avling for gårdene oppe i dalsiden, et solid håndverk fra lokalt skiferbrot og med legging av tak, årvisse og større flommar.

Anbefalte tiltak Rydde vegetasjon, dokumentasjon av bygningen og bruken av han, naudsynte tiltak for bevaring.

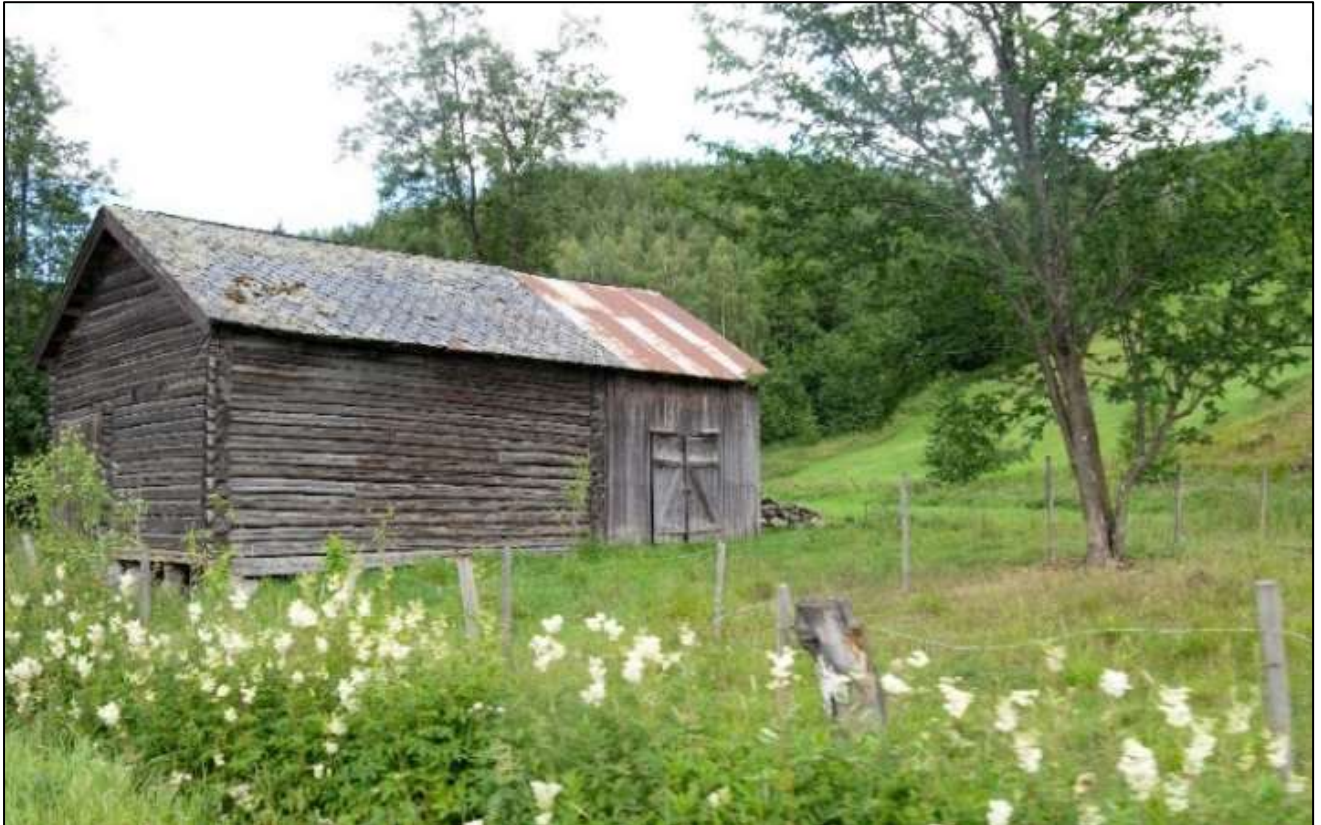
Forkalsrud (Øygarden)

Dette er en høylåve til gården. Den ligger nederst i enga, som nå blir brukt til sauebeite, langs E6. Låven er opprinnelig lafta, er trolig flyttet, er satt sammen med litt ulikt tømmer (rundstokk, og lett kanta), med deler fra eldre hus. Det er bygd på en del i reisverk i enden med mura låvebru oppover, og stor dør mot sør. Det er tynn, handskebak skifer på tømmerlåven, og gammel bølgeblikk på den nyere delen. Den nye

delen er bordkledd, likeledes første etasje på vest og sørveggen av tømmerlåven. Den eldste delen av låven kan være fra 1700-tallet.

Låven er et viktig kulturminne langs E6/Gudbrandsdalsveien, der han ligger i enga med beite rundt. Dette er en ganske typisk låve som har fått endringer etter nye behov for gårdsdrifta. Låven står godt, men det bør ryddes i vegetasjon rundt huset, og gå over taket. Den gamle bølgeblikket kan gjerne bevaras.

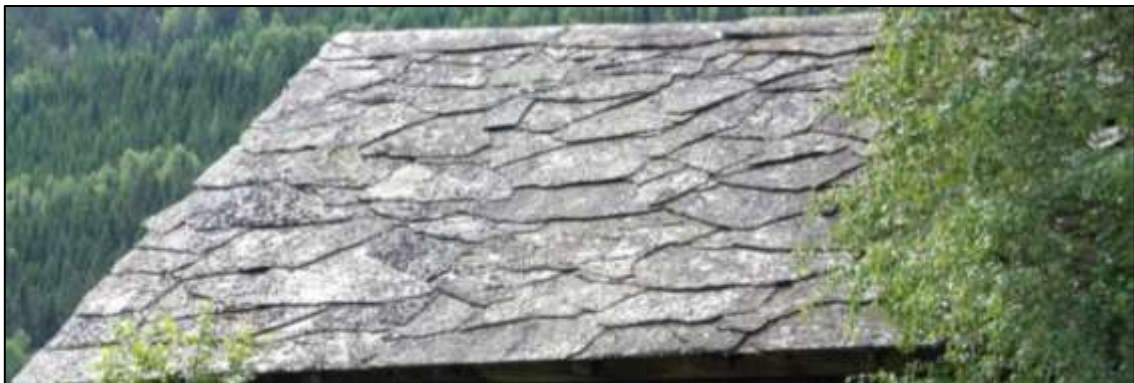
Store Bø

Dette er en stor lafta låve som ligger nede i dalbotn, ikke langt fra nåværende E6. Låven har reisverk i røstet, over tømmerkjerna. Det er satt inn ei stor dør nordre vegen, trolig for skurtresker. Tømmeret er til dels skada, og kan lett gli ut. Søndre vegen har spor etter ei stor dør, åpningen er kledd igjen. Det er et heldekkende villskifertak som er utrolig godt utført.

Det er en låve som trenger vøling, særlig med tanke på utgliding og erstatning av skada stokker. Det bør også ryddes vegetasjon rundt låven for å berge den fine tømmervegen. Låven er middels stor.

Det er et veldig vakkert og solid villskifertak som vitnar om godt handverk i legginga. Særlig er det verdt å merke seg legging av stein langs mønet og kanten av taket. Låven er årlig utsatt for flom.

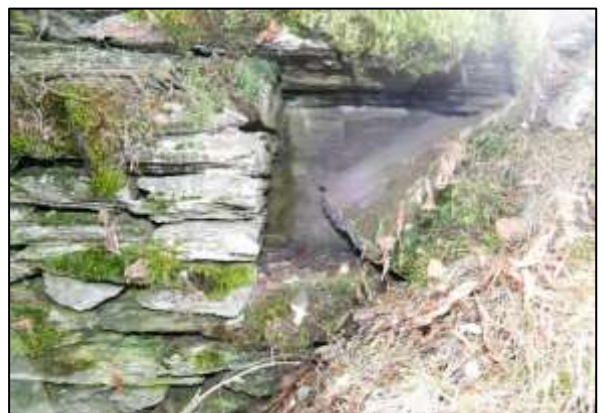
Dette er en ca. 150 m lang veistrekning som tar opp fra veien tett ved steinmurene etter ei stue som lå der. Veien synes godt i landskapet, er skåret av på skrå med en nyere tømmervei, og ender ved Vollsveien, overfor andre svingen. Veien har gode murer på utsida, til dels høy mur, har god bredde.

Det er viktig at denne vegen får ein vernestatus i kommunen ved at den legges inn som hensynssone C. Sone med særlig bevaring av kulturminner/kulturmiljø etter PBL § 11-8 bokstav C i kommuneplanens arealdel slik at alle tiltak i nærleiken tek omsyn til dette vegfare.

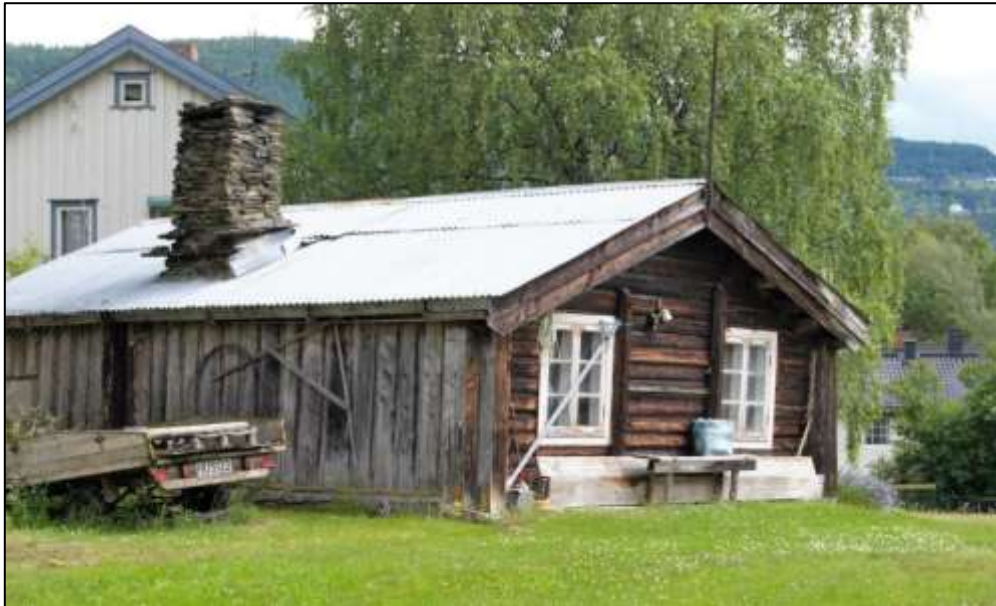
Vollstuen/Voldmo/Bjørgeløkken

Dette er ei lita, beskjeden lafta stue i ei etasje, inngang midt på søndre vegg. Huset hadde i 1922 veldig flott villskifertak, jf.

gml. foto, nå bølgeblikk. Huset er borkledd på vestvegen, laftekassene er kledd inn. Det er ei høy, mura pipe
Stua har sunket litt ned i bakken, det er gråsteinsmur rundt hele huset.

Huset står forholdsvis godt, det bør ryddes rundt veggene, og vurdere å skifte ut sviller og gå over grunnmuren. Om en kunne legge på villskifer igjen, ville det ha vært veldig bra. Huset bør bevares som et kulturminne over de mange husmannsplassene/stuene som ble etablert på vollene utover mot Lågen. Etersom denne er godt bevart og ligger like ved en mye brukt turvei fra Tollmoen langs vollen nordover mot Gundstadmoevjua, har denne også stor miljøverdi.

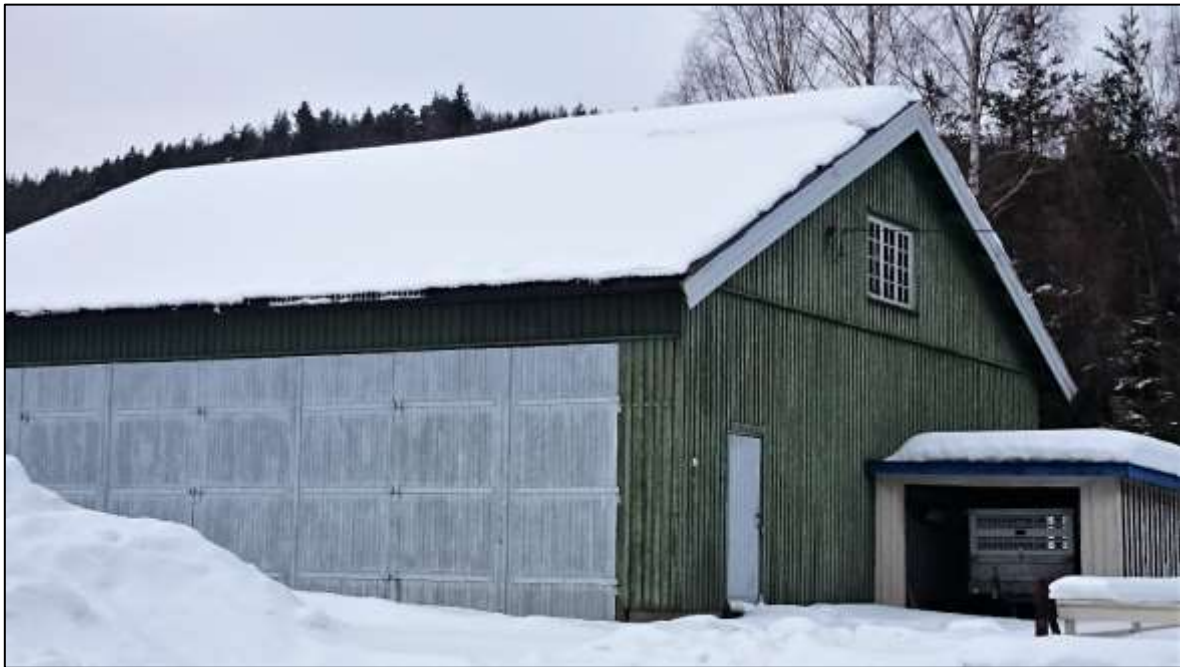
Nybakken

Dette er et reisverkhus, brukt som garasje for firmaet. Det er senere bygd på en liten bilgarasje med pulttak på østveggen. Veggene mot sør er i dag dekt av store garasjedører. De to gavlveggene og den andre langveggen har et eldre preg, trolig med originale vindu. Huset er bordkledd. Det er bølgeblikk på taket. Huset står bra.

Huset kan ha en større opplevels- og kunnskapsverdi om det for eksempel blir laget ei utvending utstilling på veggene mot nord i samarbeid med Ringebu Historielag og eier om næringsutvikling og bosettingshistorie i Tollmoen. Huset har fremdeles bruksverdi som helhetlig miljø i kulturlandskapet preget av transport og samferdselshistorie.

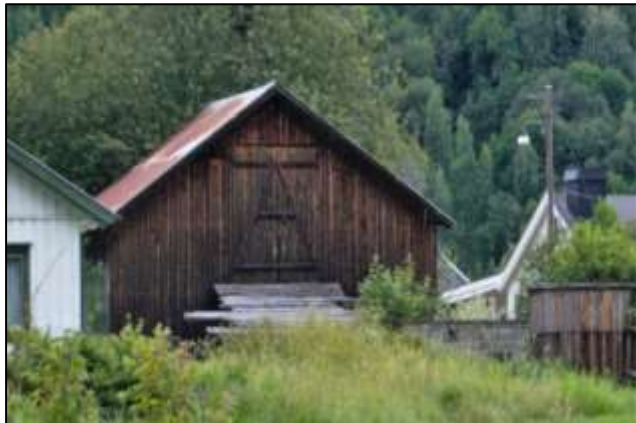
Høye Norgard

Dette er en låve som har vært tilpasset flere utviklingsledd i forhøsting nede på Flata. Den ligger midt mellom hus fra tidligere plasser, inneklemt. Låven er i reisverk av litt nyere type med låvebru og stor låvedør for traktor. Låven er ganske brede gavlvegger, litt kortere på langveggene. Det er trolig original bølgeblekk på låven. Det er bevart to ulike typer silokummar sør for låvebrua, den ene er fra før 1950 (jf. foto). Det fins få igjen av slike mellom typer i utviklingshistoria av silokummar.

Vi vil anbefale at det blir ryddet vegetasjon rundt låven, og at det blir gjort grundig dokumentasjon og ev. bevaringstiltak for låven med silokummer. Låvebrua er veldig dårlig. Denne låven er stor kunnskapsverdi om tidlegare bruksverdi som helhetlig miljø i kulturlandskapet med gård oppe i dalsiden, og slåtteland nede på flata.

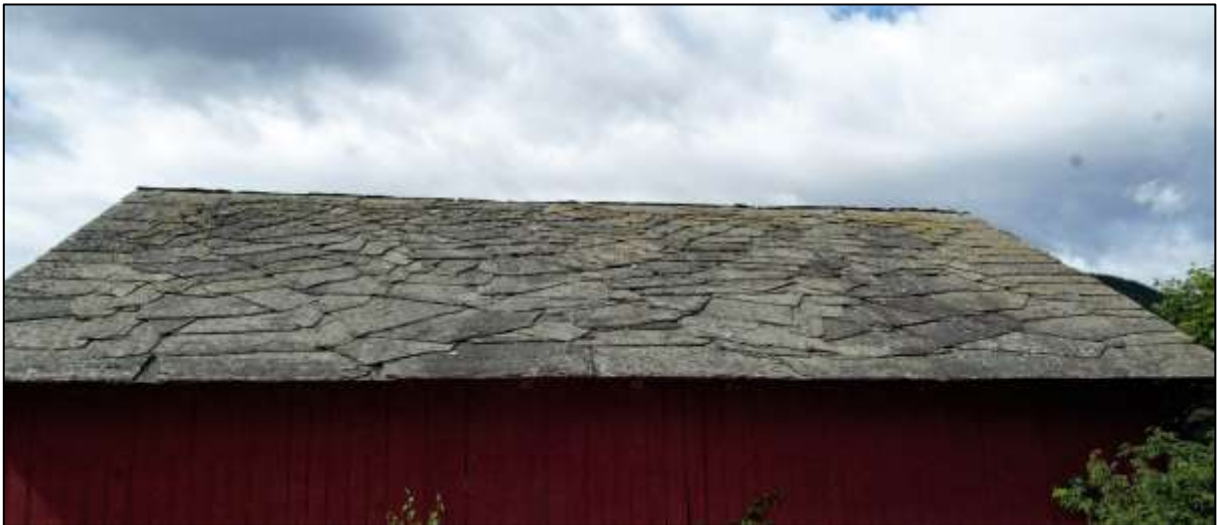
Vestad Uppigard

Den røde reisverklåven har låvebru med gråsteins fot og trebru opp i andre etasjen på låven med gjennomgående kjøring, men låvebrua mot nord-vest er borte. Det er ikke stor nok åpning for moderne traktor. Det er flere dører på langveggen med ulik åpning.

Det er et usedvanlig godt lagt villskifertak med mønstein stikkende ut over kanten, og godt lagt kantsteiner.

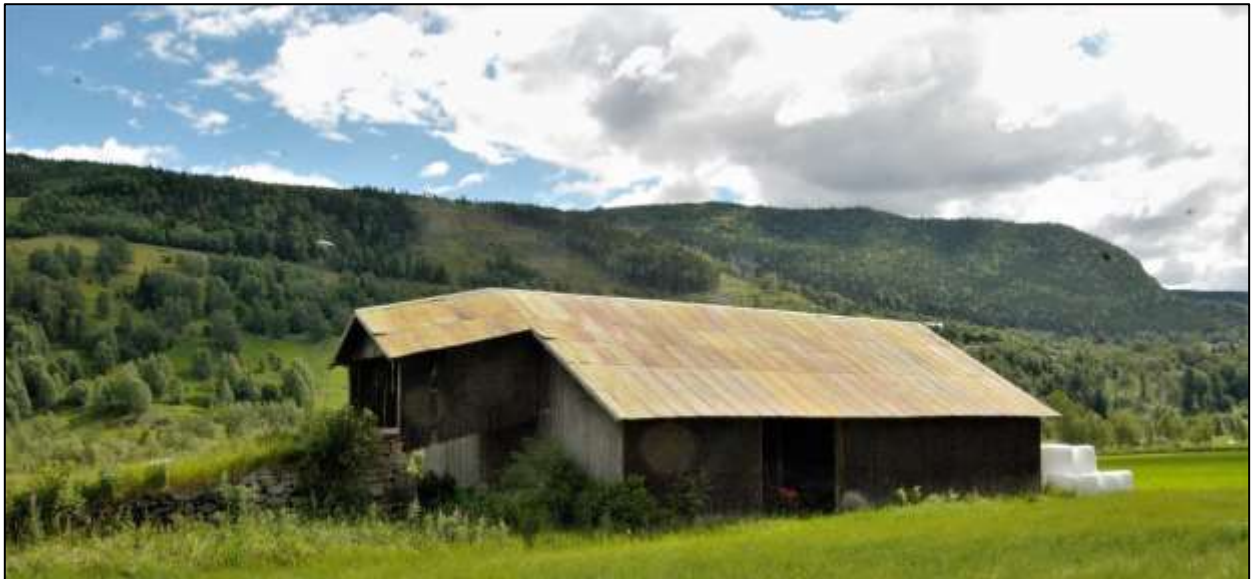
Vestad Nigard

Låven er i reisverk, og er bordkledd. Det er eldre, mala bølgeblekk på taket, mens reiskapshuset har pulttak og nyere bølgeblekk. De er ikke beiset. Det er store skyvedører på langsiden, for å kunne køyre reiskap, skurtreskar ol. inn. Låvebrua er mura med et mellombygg i tre med tak og vegger.

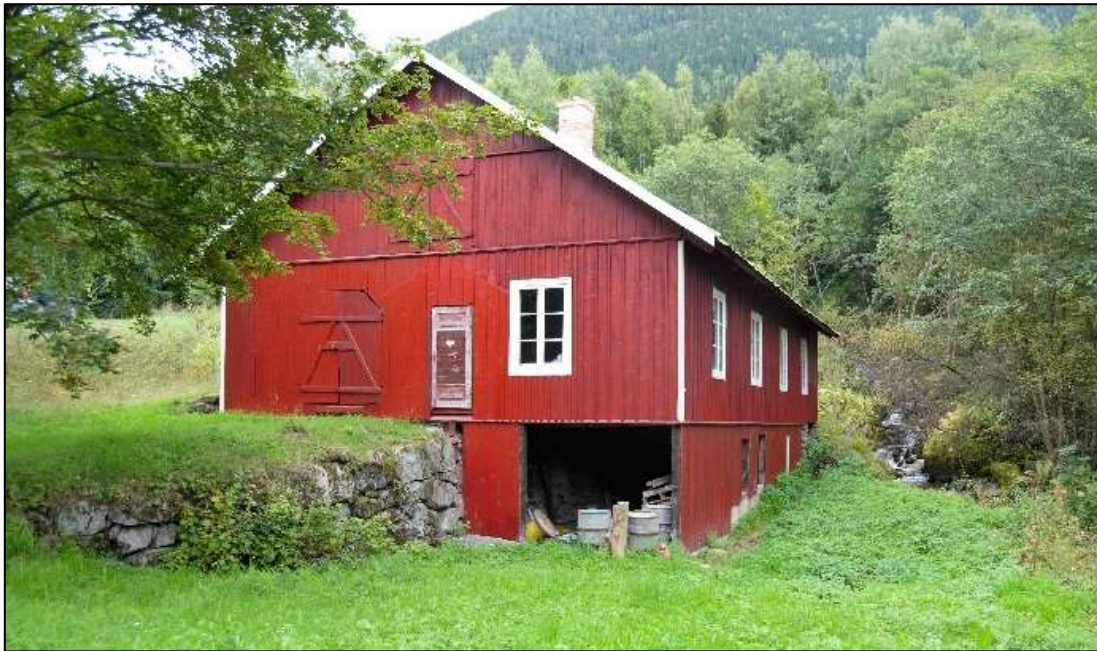
Sagbakken Øvre (Losne Bruk)

Saghuset er ca. 10x18m, bygd i grovt reisverk, fundamentert på kraftig natursteinsmur. Bygningen er delt i to rom langsetter, der det ene er med åpen kledning og tømmerinntak, sagbenk i tre står fremdeles og det er dobbel dør i gavlvegg. Andre rommet er kledd med profilert panel, ovn/pipe, tett golv. Veggene og himling er isolert med sagflis. Det er vindu i denne delen ut mot elva. Dette har kanskje vært høvleri/verksted. Under denne delen er det et åpent kjellerrom. Nå er det støpt golv og støpt mur mot elva, grovt reisverk med panel. Kjelleren har kanskje vært flisrom?

Pipa er mura i tegl, pussa innvendig. Mura helt til kjellergolv. Taket er tekt med bølgeblekk som ble malt. Bygningen fra 1888 er i god stand, det har vært tett tak og reisverket er uten større skader. Det er noen mindre skader ved tømmerinntaket, dels fra fysiske påkjenninger og dels fra fuktpåkjenning. Panel og kledning er i bra stand. Litt fukt nederst på kledningen på de mest utsatte veggene. Det er lagt vinyl golvbelegg i «høvleriet», dette har trolig ført til at fukt fra undersiden (jordfukt/luftfukt) ikke har tørka tilstrekkelig opp.

Det er et kulturminne både i sagbrukshistoria, lokalhistorie og som eksempel på byggeskikk og materialbruk fra den tida. For videre bruk har den et betydelig potensiale, det er store åpne rom som kan brukes til mangt, er kraftig og solid bygd. Sissel Nordrum, aktuell ny eier, har tanker om å bruke ene delen som leilighet, andre delen tilsvarende uthus. Dette vil være fullt forenlig med øvrige kvaliteter ved bygningen, og kan gjennomføres uten større bygningstekniske utfordringer. Vegger og himling isoleres ekstra med cellulose-isolasjon (tilsvarende egenskaper som tre, men større isolasjonsverdi enn flis), vindu kan brukes videre, gjerne sammen med innvendige rammer med isoler-glas. Golvet bør isoleres bedre, og kanskje må en skifte golvbord. Bjelkene ser bra ut. Aktuelt med stubbloft med 20-25 cm isolasjon. Området rundt Fåvang kirke, med utvida kirkegård, gården Kirkestuen, sognestue mm er et rikt område på automatisk freda kulturminne, og nyere kulturminne knyttet til området som det gamle sentrum for Fåvang. Området bør sees i sammenheng og reguleres til vern.
